## Územní studie - Lokalita U Sokolovny červen 2020

**stolařík architekti**

**Město Uherský Brod**

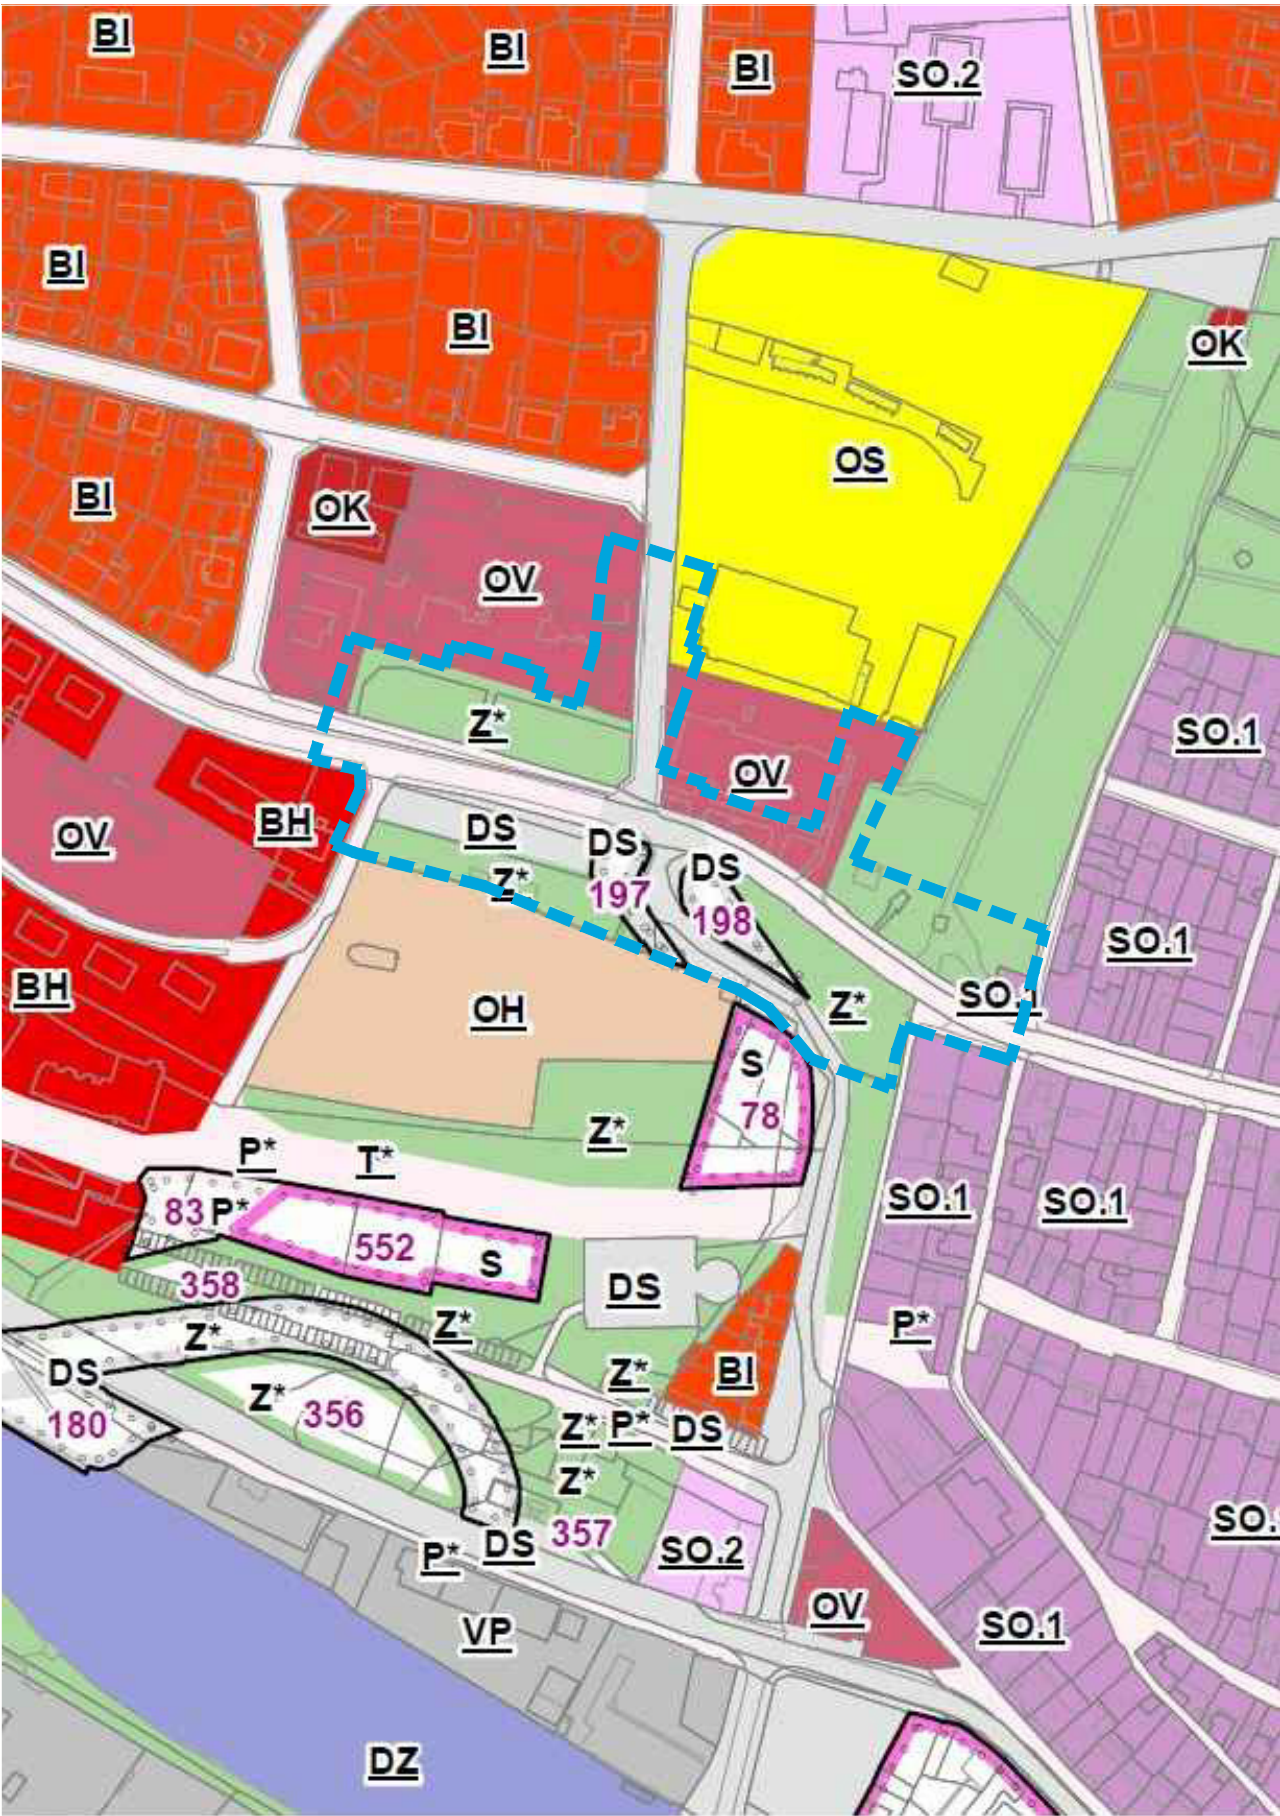
PLOCHY S ROZDÍLNÝM ZPŮSOBEM VYUŽITÍ

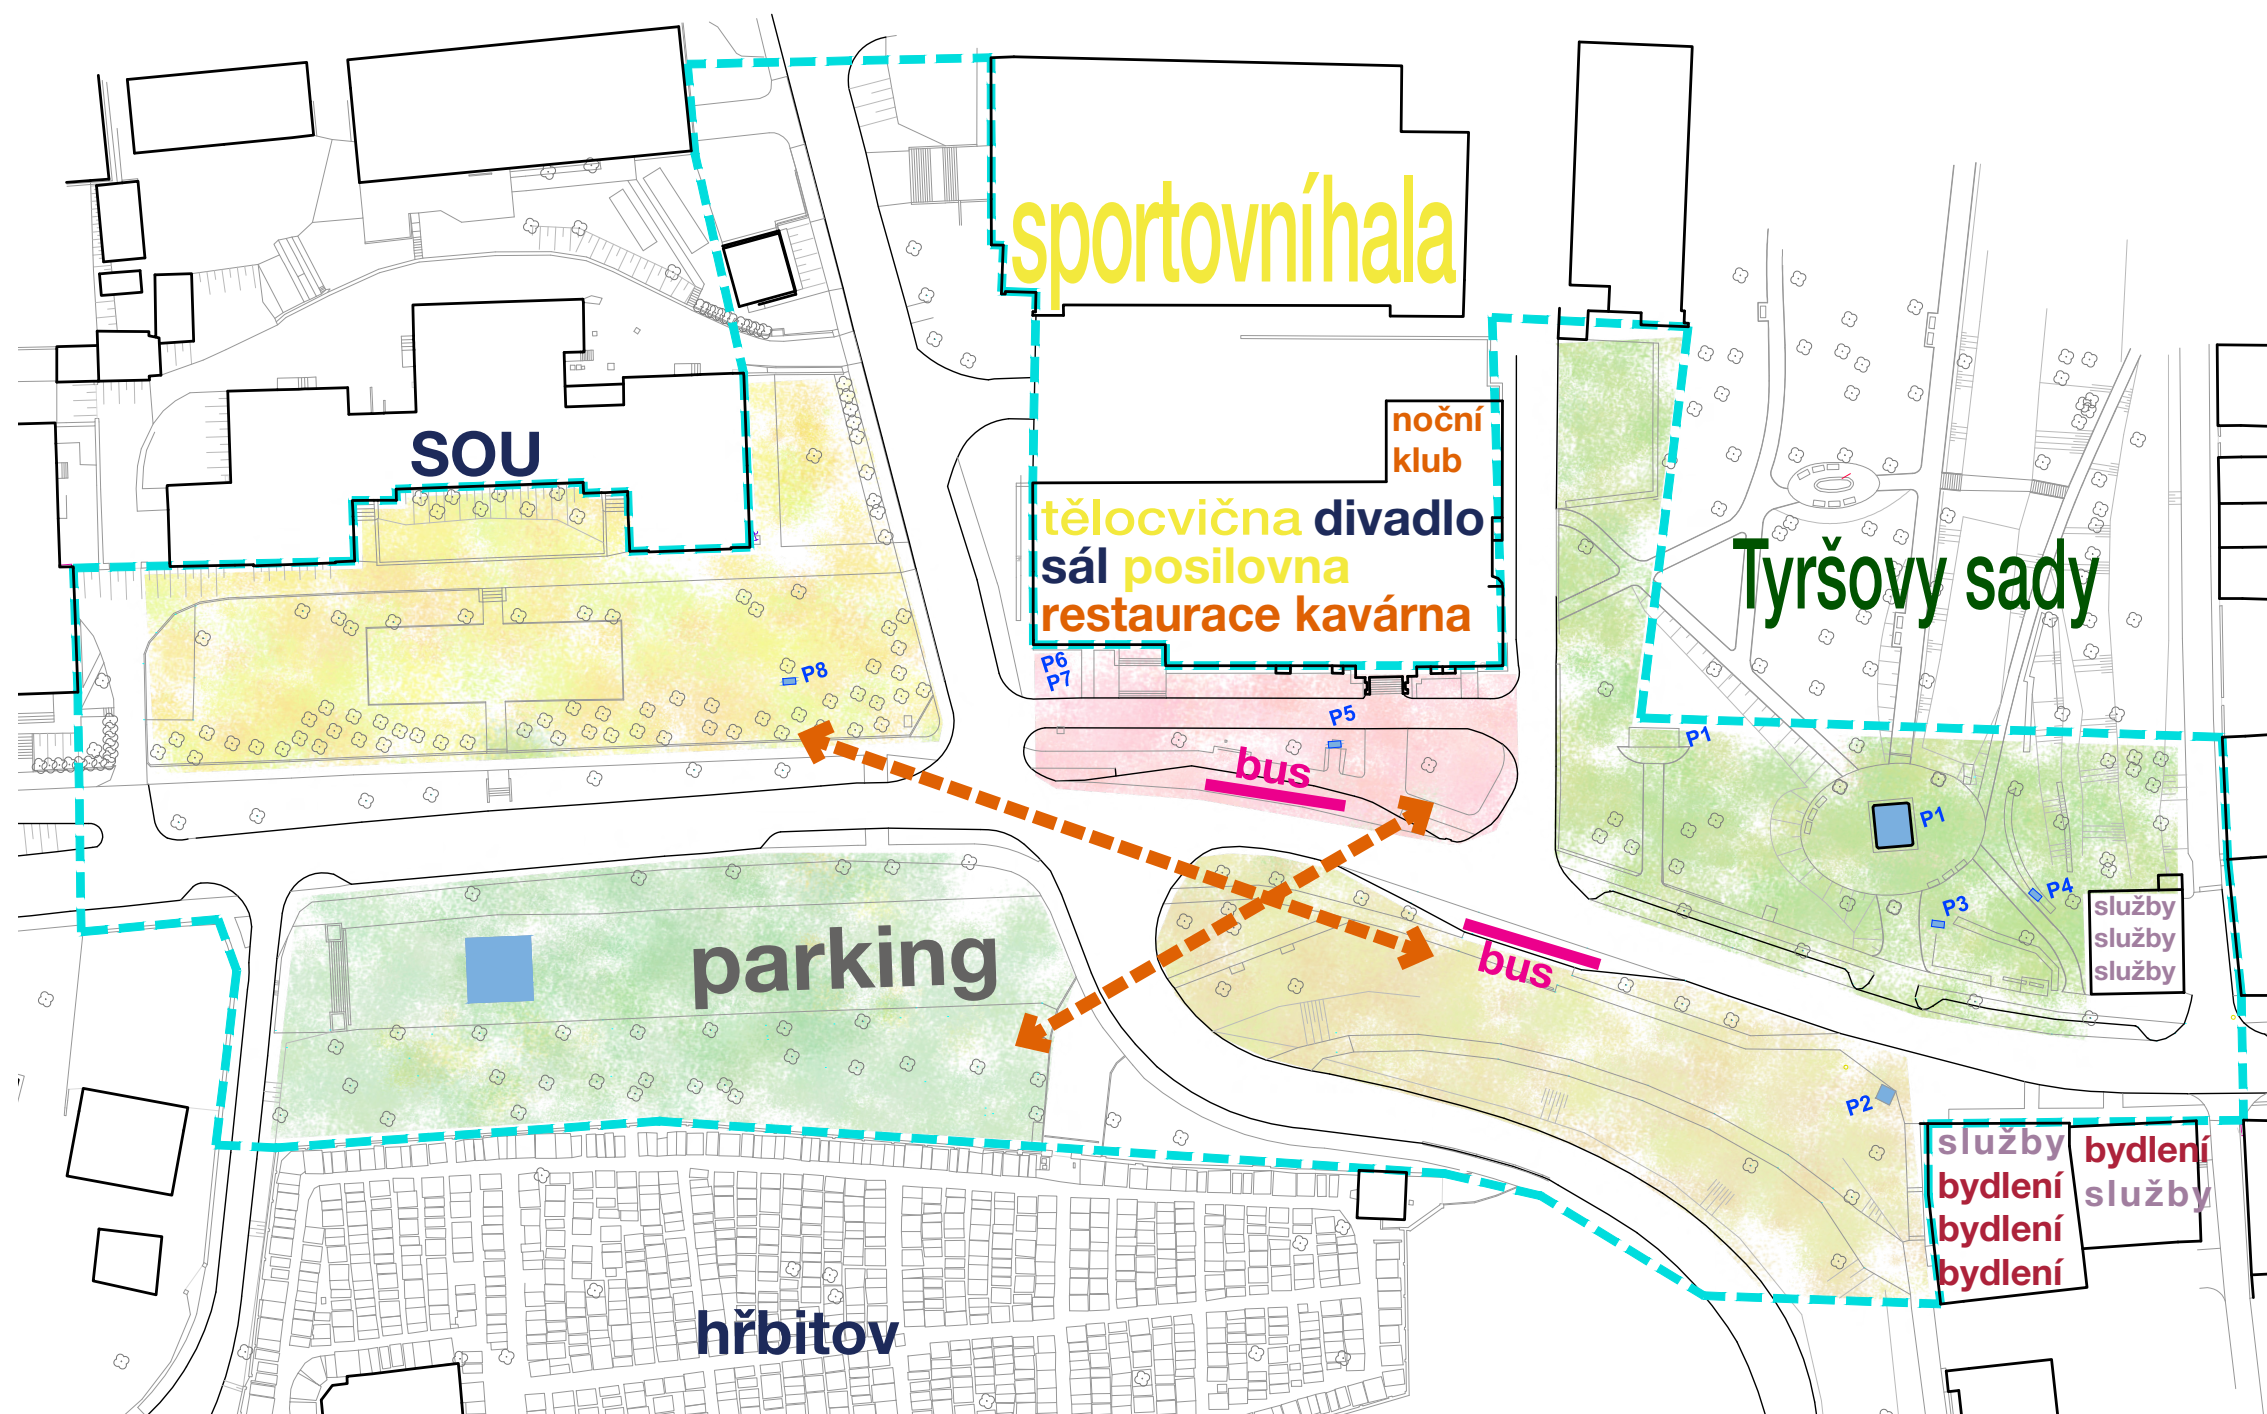
Řešené území zahrnuje veřejný prostor v blízkém okolí křižení ul. U stadionu, U Žlebu a Svatopluka Čecha vymezený významnými objekty městské vybavenosti – budova sokola, střední odborné učiliště, hřbitov. Území je funkčně i prostorově stabilizované a zároveň je na ně kladeno množství požadavků, které nezřídka stojí proti sobě. Automobilová komunikace prostor člení do vzájemně zcela odlišných dílčích lokalit. Charakter těchto lokalit je pak dán využitím objektu, ke kterému náleží. Území je tak rozdrobené do nesouvisejících částí. Nesourodost území je posilovaná řadou prostorových bariér (keřové porosty, živé ploty, zidky, zbytkové dopravní plochy atd.), rozdílným materiálovým řešením povrchů a rovněž značným počtem památníků, pamětních desek, památných kamenů a sochařských objektů.

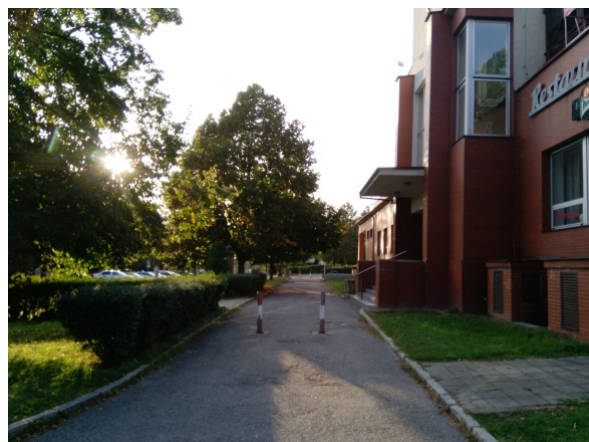
Sokolovna nemá adekvátní předprostor

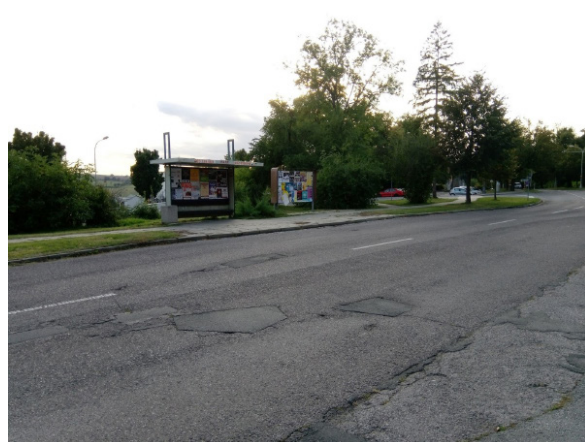
Autobusová zastávka a plakáťvací plocha před Sokolovnou

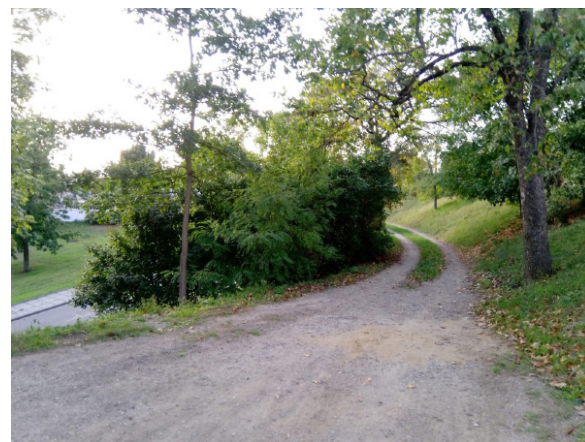
Příjezd k domům v ul. U žlebu polní cestou

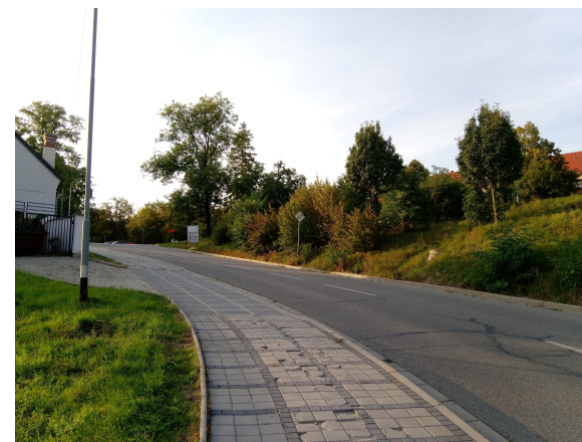
Plocha mezi ul. U žlebu a Hradištskou vyrovnává velké převýšení

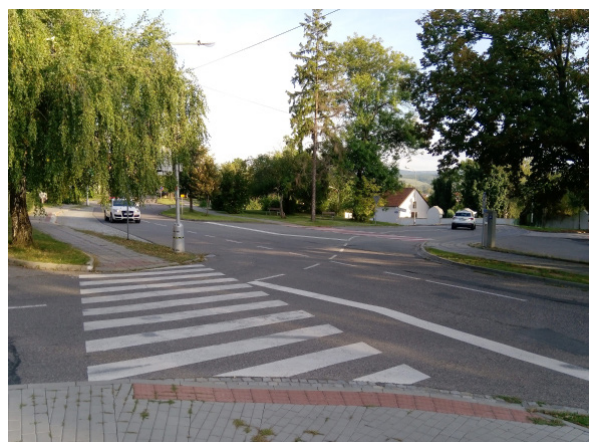
Problematická křižovatka ve středu řešeného území

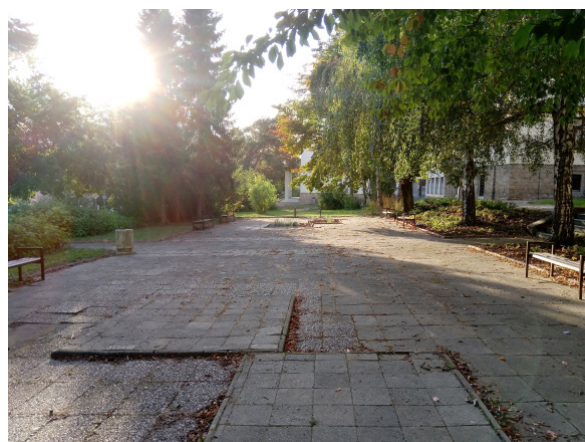
Zpevněná plocha před SOU s torzy záhonů

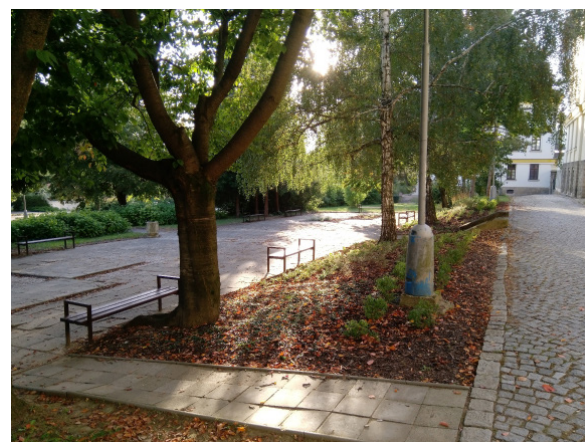
Zanedbaný a nepřehledný předprostor SOU

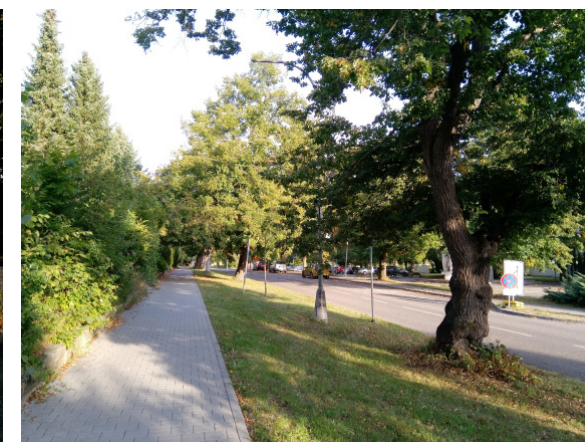
Zbytek stromořadí mezi chodníkem a automobilovou kom.

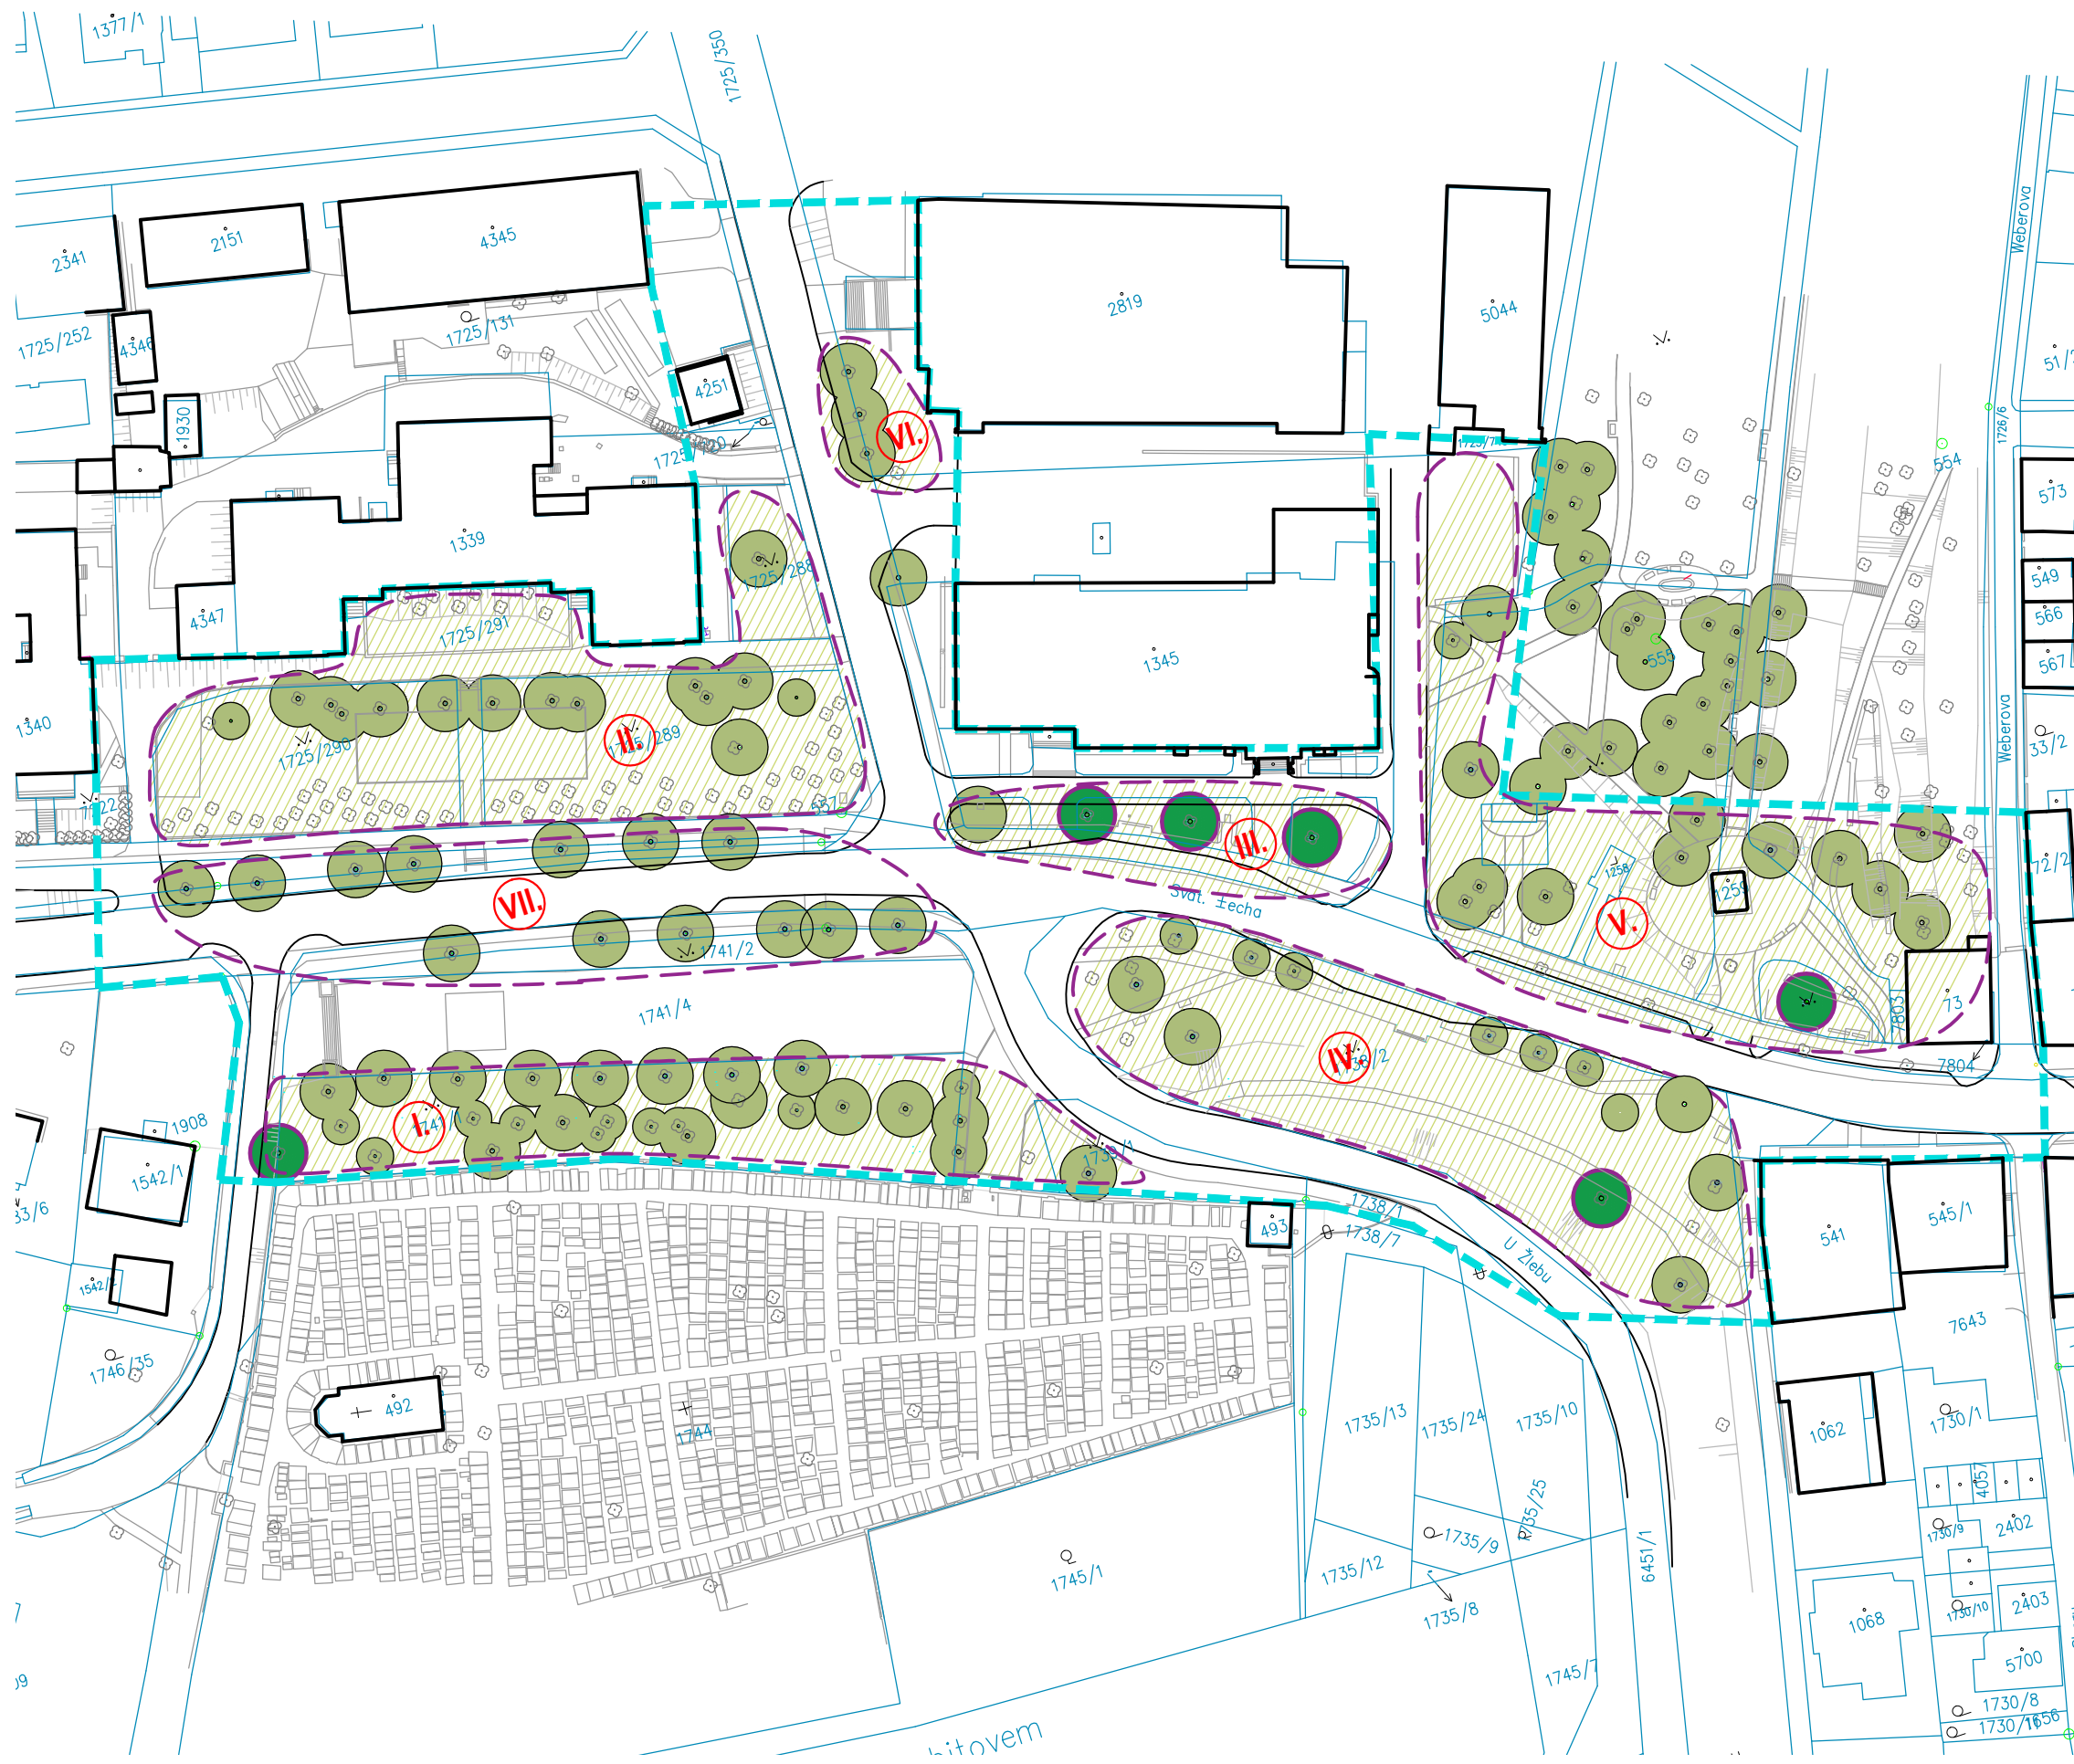
Shrnutí stávajícího stavu

Zdravotní stav – stromy na řešeném území vegetují bez odborné údržby. Na exponovaných místech jednoznačně převládají lípy. Jejich prognóza není dobrá. Nejsou zdravé a jejich deformovaný habitus nevhodným ořezem nevypadá dobře. Klasická lípa je nádherný dlouhověkový strom, ale jen v odpovídajících podmínkách. Pro alejové výsadby ke komunikacím je vhodné objednávat stromy s vyšší výškou nasazení koruny, aby se zamezilo neodbornému vyřezávání spodních větví nebo krácení větví nad komunikací. Rovněž existují kultivary stromů snášející zadráždění, zasolení, městské prostředí. Ostatní dřeviny v území jsou spíše průměrné kvality, přestálé keře a jejich skupiny jsou vhodné k odstranění. Koncept - po detailním prozkoumání všech řešených ploch a pohledem na území jako na celek se dá konstatovat, že krajinářské úpravy celého území postrádají koncept. Je zřetelné, že různé zásahy a dosadby se dějí nárazově a nahodile, bez kvalitních návrhů. Velkým nešvarem je používání živých plotů. Živé ploty a skupiny keřů veřejný prostor ve městě zbytečně a nesmyslně předělují.

Koncept - po detailním prozkoumání všech řešených ploch a pohledem na území jako na celek se dá konstatovat, že krajinářské úpravy celého území postrádají koncept. Je zřetelné, že různé zásahy a dosadby se dějí nárazově a nahodile, bez kvalitních návrhů. Velkým nešvarem je používání živých plotů. Živé ploty a skupiny keřů veřejný prostor ve městě zbytečně a nesmyslně předělují.

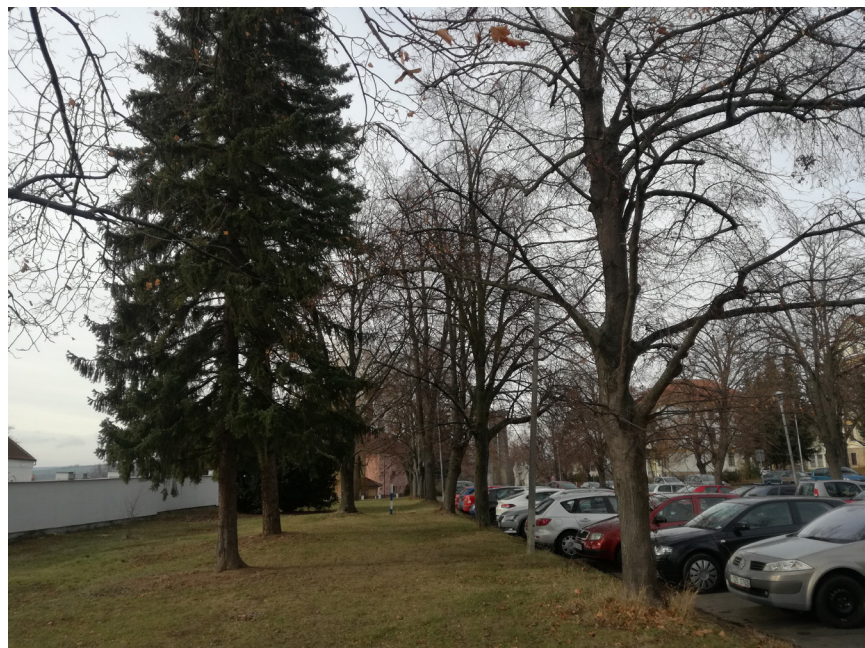
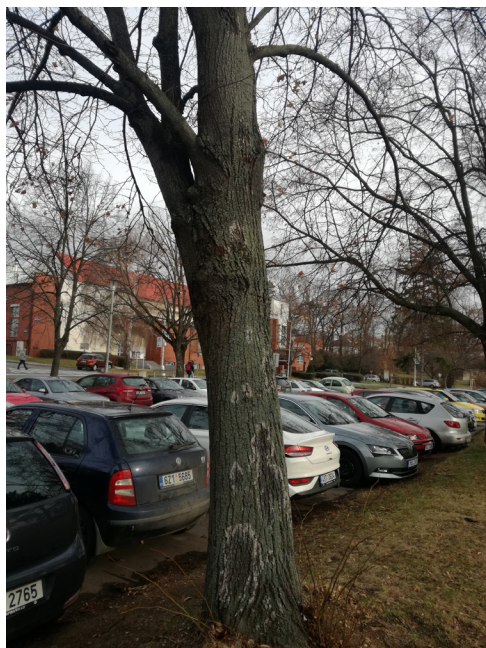
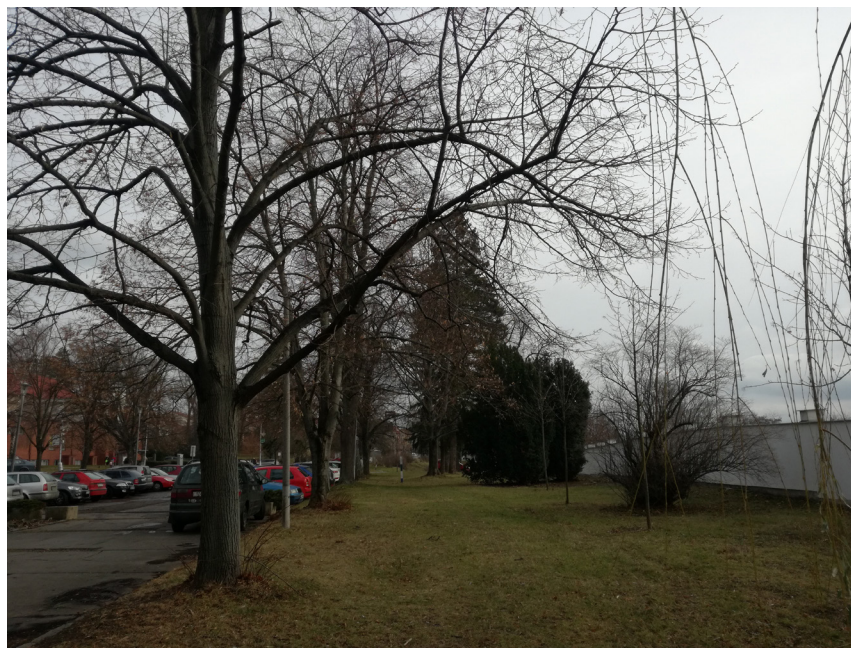
## I. Plocha před hřbitovem

Uspořádání a druhová skladba dřevin je bezkonceptní. Dosadby mladých stromů nejsou přínosem, ale přinášejí ještě větší chaos do daného prostoru. Celkový dojem je proto velmi rozpačitý a bylo by vhodné jej řešit novým architektonickým návrhem.

Stav – lípy v řadě podél zpevněné plochy (parkoviště, pomník) viditelně neprospívají a jejich prognóza není dobrá. Předpokládám, že důvodem byl radikální zásah do kořenového systému a přísypání pat kmenů zeminou při realizaci zpevněné plochy. Stromy byly těmito zásahy oslabeny a tomu odpovídá jejich dnešní podprůměrný zdravotní stav. Ostatní stromy v ploše jsou spíše průměrné kvality, různé věkové kategorie. Neodborné ořezy korun listnatých stromů deformují jejich typický habitus a zároveň způsobují stromům zdravotní problémy.

Vzácné stromy se na ploše nevyskytují. Za zmínku stojí mohutný jasan rostoucí téměř na rohu hřbitovní zdi v ulici Jana Švermy a dvojice starých lip vegetujících u hřbitovní brány. Tyto tři stromy by si určitě zasloužily odborný zásah zkušeného arboristy.

Uspořádání a druhová skladba dřevin je bezkonceptní. Dosadby mladých stromů nejsou přínosem, ale přinášejí ještě větší chaos do daného prostoru. Celkový dojem je proto velmi rozpačitý a bylo by vhodné jej řešit novým architektonickým návrhem.

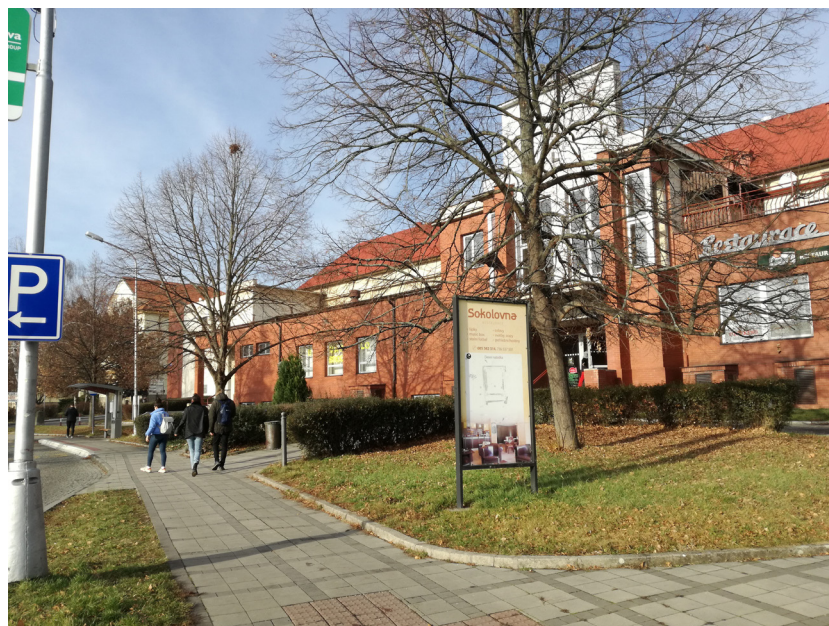
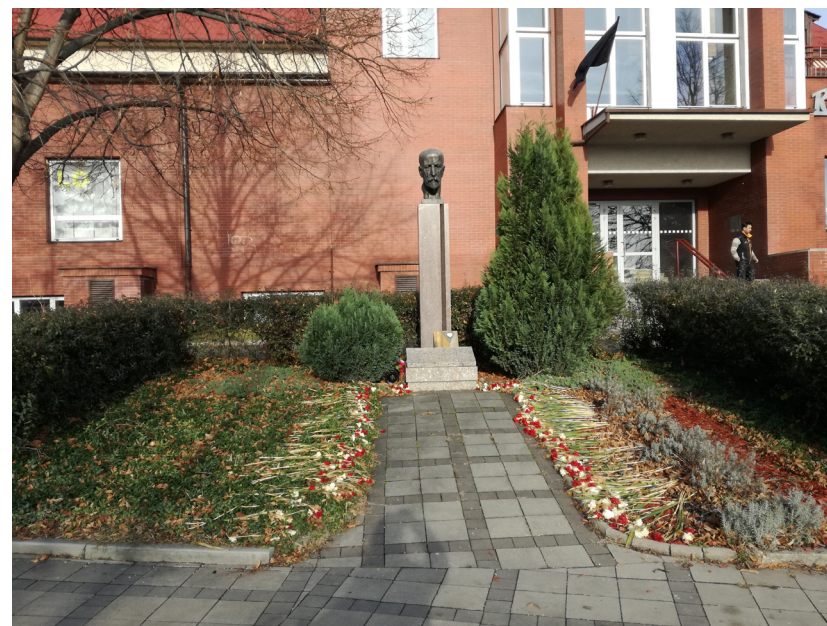
Stav – zdravotní stav stromů je průměrný. Sakury, které nepatří k dlouhověkým stromům, jsou zde překvapivě mohutné a tudíž letité, tzn. bez delší perspektivy.

Jalovce vegetující v ploše podél fasády budovy školy jsou nevhodné. Rovněž živý plot vymezující předprostor školy je zbytečný, není třeba předprostor uzavírat. Naopak, je součástí ulice.

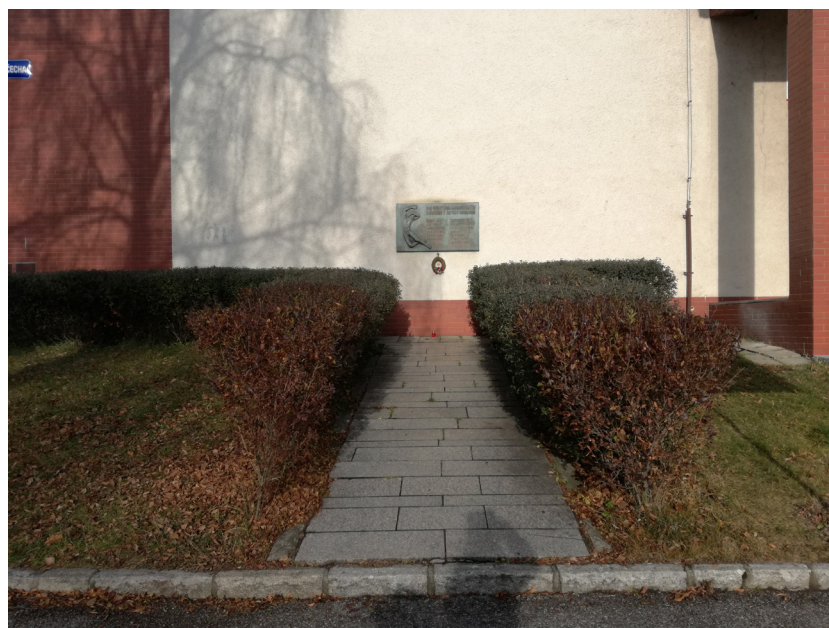
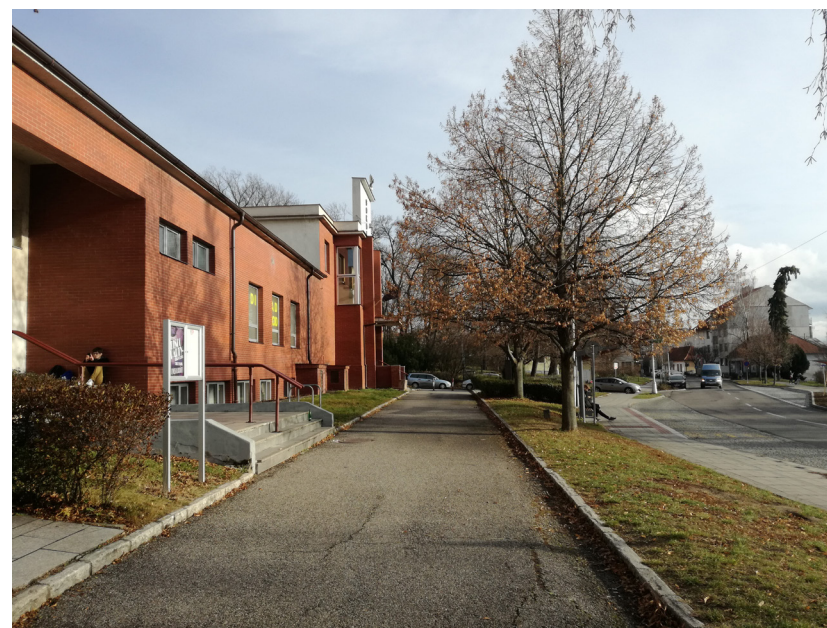
Stav – zdravotní stav stromů je průměrný.

Lípy srdčité by měly zůstat zachovány. Bříza na okraji plochy je starší než lípy a její budoucí perspektiva je nejistá. Současné použití živých plotů před sokolovnou není šťastnou volbou. Funkcionalistická stavba sokolovny si zaslouží vhodný koncepční přístup svého předprostoru.

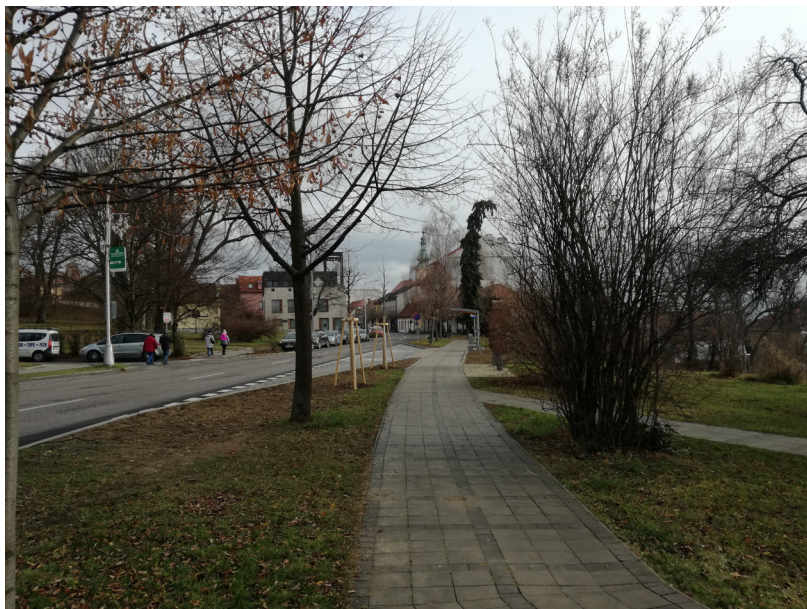
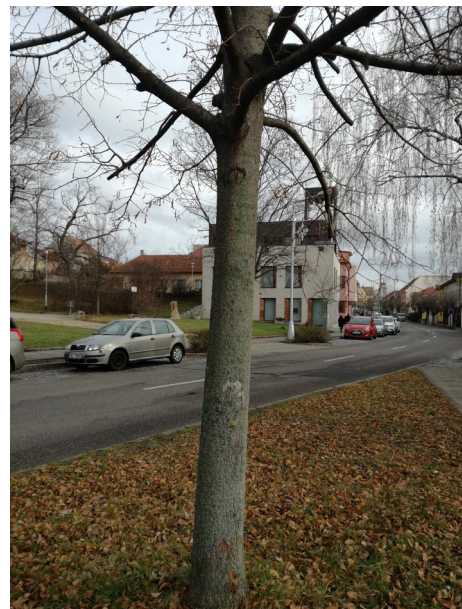
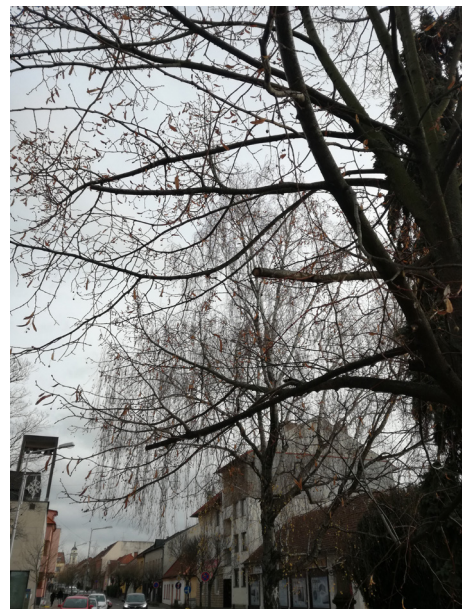
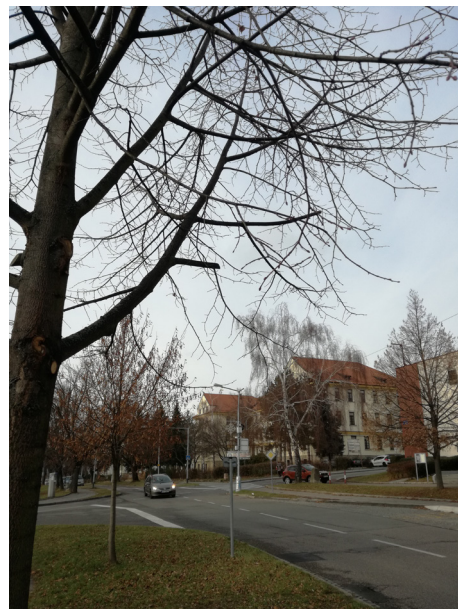
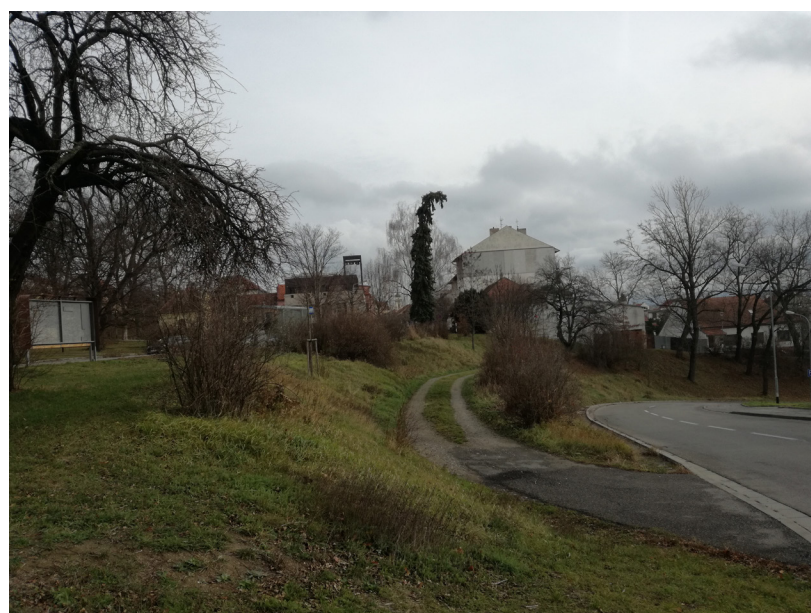
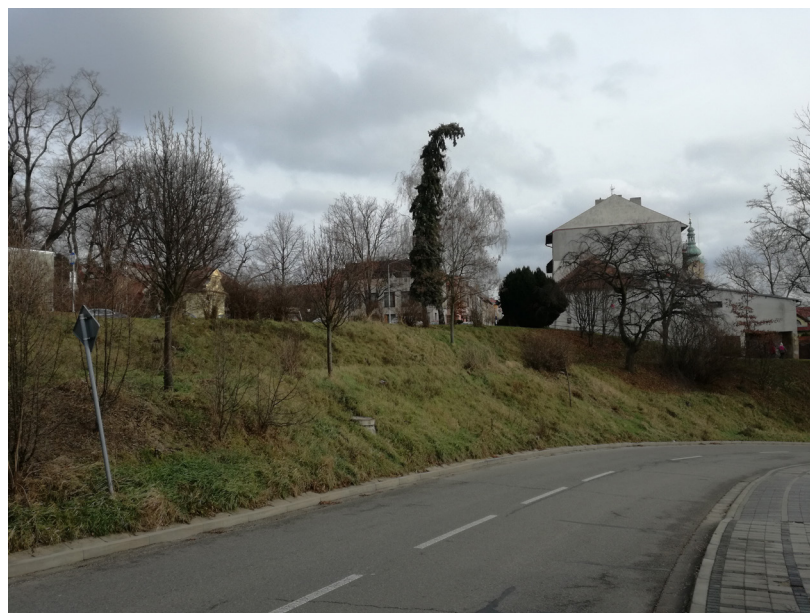
#### IV. Plocha mezi ulicemi U Žlebu a Svatopluka Čecha

Rovinatá část s pěším chodníkem a s lipovým stromořadím podél ulice Svat. Čecha prudce padá ke komunikaci U Žlebu. Středem území vede nezpevněná komunikace k rodinnému domu. Na ploše vegetuje různorodý sortiment soliter a skupin listnatých stromů a keřů v různé věkové kategorii.

Svah jako takový nepůsobí příliš vzhledně, není plně využitý a je ponechán sám sobě. Nejsou zde třeba parkové úpravy, ale toto malé území má potenciál ve svém založení mini krajiny a lze jej podpořit doplněním vhodné vegetace a zvýšit tak jeho ekologickou hodnotu. Jeho horní rovinatá část podél ulice Svat. Čecha je pokračováním lipové aleje složené z mladých a mladších jedinců.

Vzácné stromy se na ploše nevyskytují. Za zmínku stojí převislá forma habru obecného.

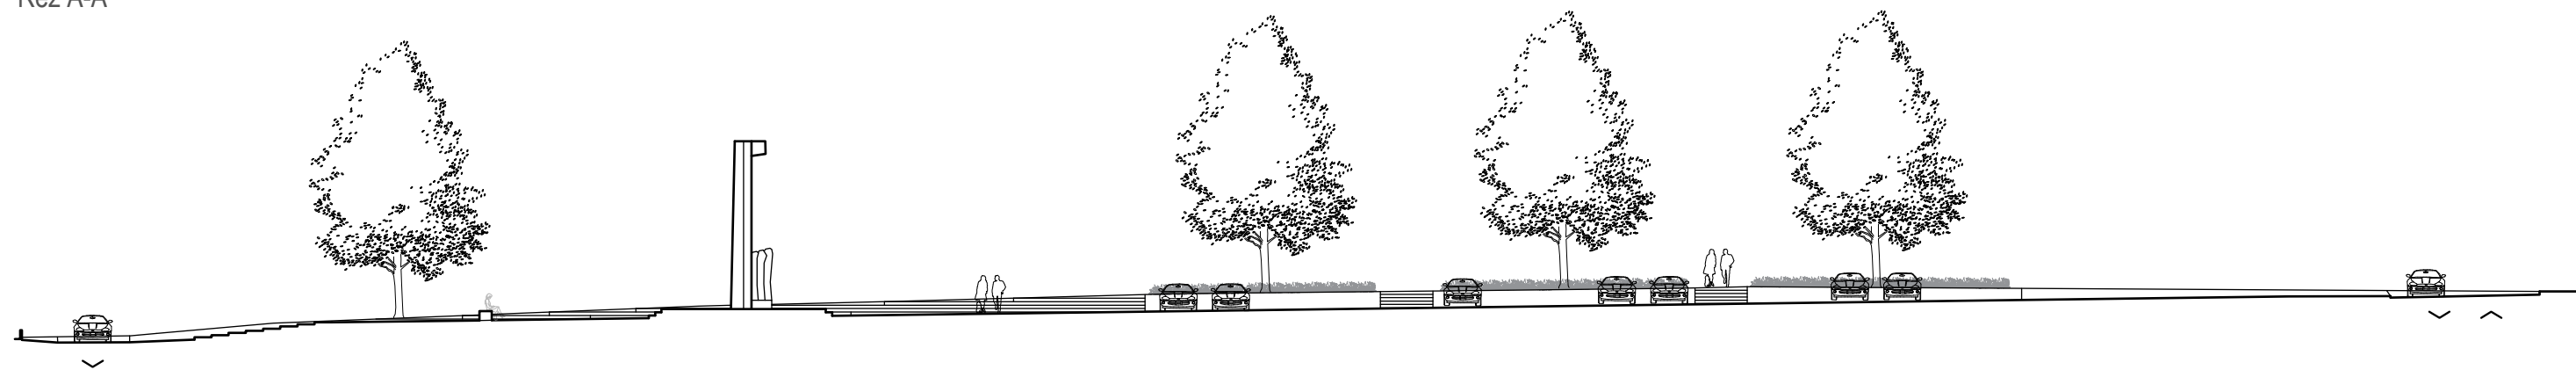
Řez A-A

< ul. Jana Švermy vozovka | památník obětem 2. sv. války | parkoviště | ul. U Žlebu vozovka >

230 m n.m. —————

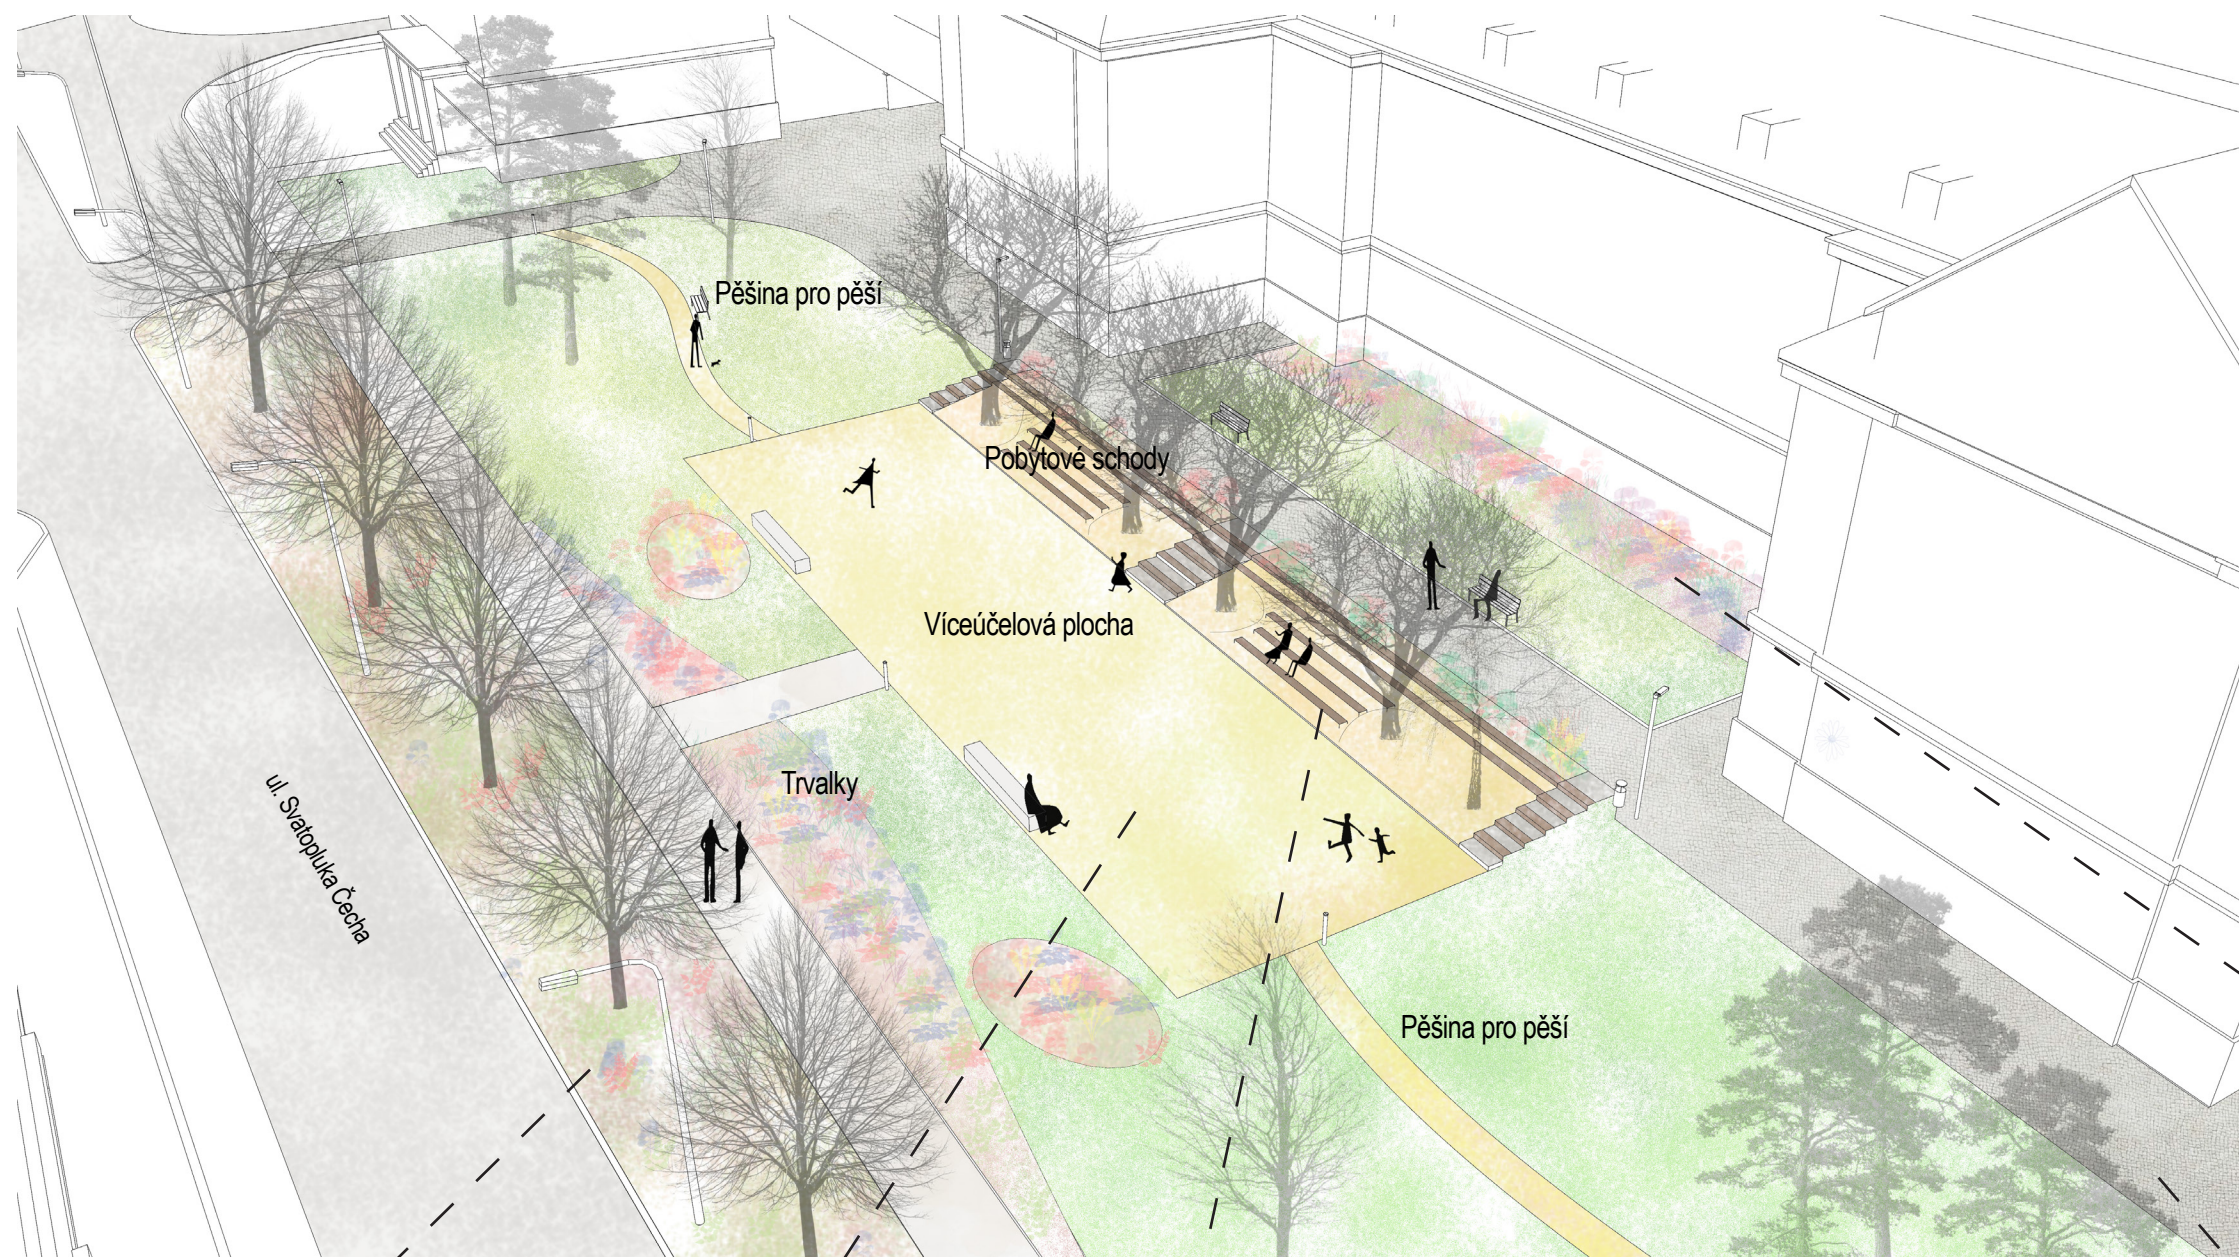
Úprava prostoru před SOU vychází ze stávajícího uspořádání. Záměrem návrh je transformovat tento prostor na parkovou plochu, která se stane součástí ostatních veřejných prostorů. Tato parková plocha tak může poskytnout zázemí pro aktivity školy nebo obyvatele přilehlých lokalit. Hlavním prvkem je zpevněná obdélníková plocha, povrch mlat / MZK. Výškový rozdíl mezi zpevněnou plochou a obslužnou komunikací bude využit k realizaci pobytového schodiště, které může sloužit k odpočinku, jako hlediště nebo jen ke krátkému posezení. Stávající síť komunikací je doplněna o mlatovou / mzk pěšinu procházející zelenou plochou. Prostor je doplněn o mobiliář a veřejné osvětlení.

## II. Předprostor SOU

Základní koncept je hezký, má příjemný centrální prostor ale rozhodně disponuje větším potenciálem, může nabídnout daleko více s progresivním celkovým návrhem spolu s výběrem a použitím vhodné vegetace. Sortiment dřevin v současné době nabízí chaotickou všehochuť.
