## Územní studie - Lokalita U Sokolovny červen 2020

**stolařík architekti**

**Město Uherský Brod**

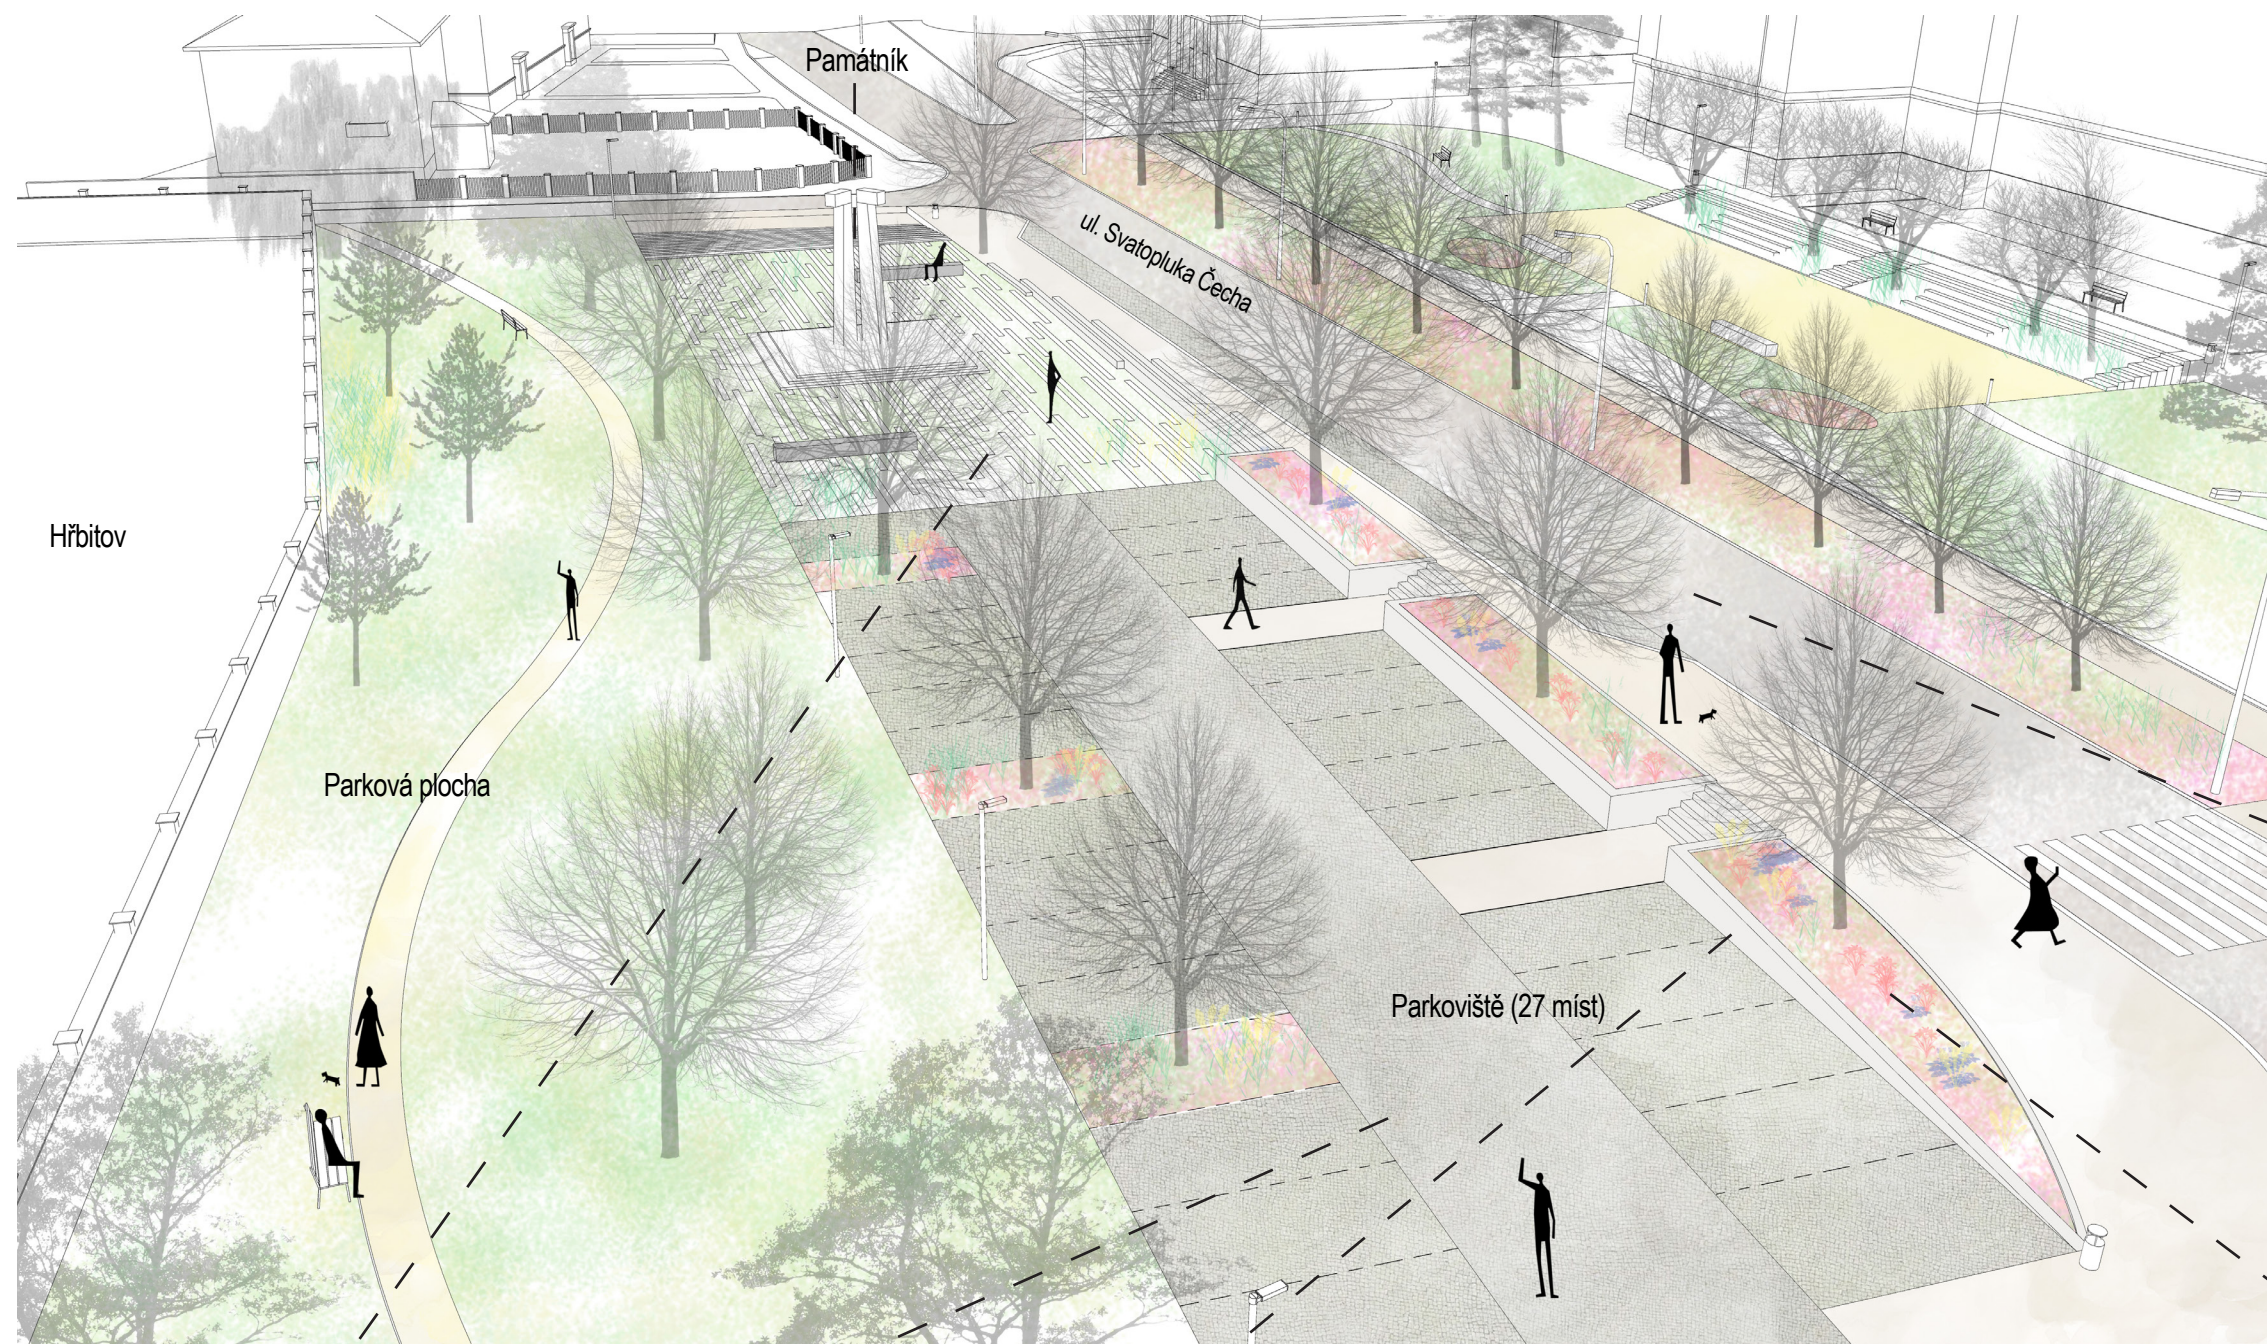
Plocha památníku obětem 2. světové války tvoří společně s parkovištěm, vstupem na hřbitov a plochou zeleně jeden celek. Sřetává se zde řada téměř protichůdných funkcí a činností, které je nutné mezi sebou vyvážit a najít adekvátní řešení. Památník obětem 2. sv. války je největším sochařským objektem v řešeném území a do jisté míry utváří jeho charakter. Návrh zasahuje do řešení zpevněných ploch a vegetace, ale do samotného památníku a jeho umístění nikoliv. Stávající asfaltová plocha bude nahrazena kombinací kamenných desek a vegetační plochy (viz. reference), bude zde umístěn mobiliář a socha osvětlena. Navazující parkovací plocha bude prostorově upravena tak, aby nebyla dotčena pohledová osa na památník. Stávající asfaltový povrch bude nahrazen žulovou dlažbou, v parkovacích plochách budou použity nerovnoměrně opracované žulové kostky s většími mezerami vyplněnými pěstební substrátem. Takto bude umožněno částečné zasakování srážkových vod. Výškový rozdíl mezi chodníkem při ul. Sv. Čecha a parkovištěm bude řešen opěrnou zídou, která bude protnuta krátkým schodištěm. Parkovací plocha bude doplněna stromy (viz. Koncepce zeleně).

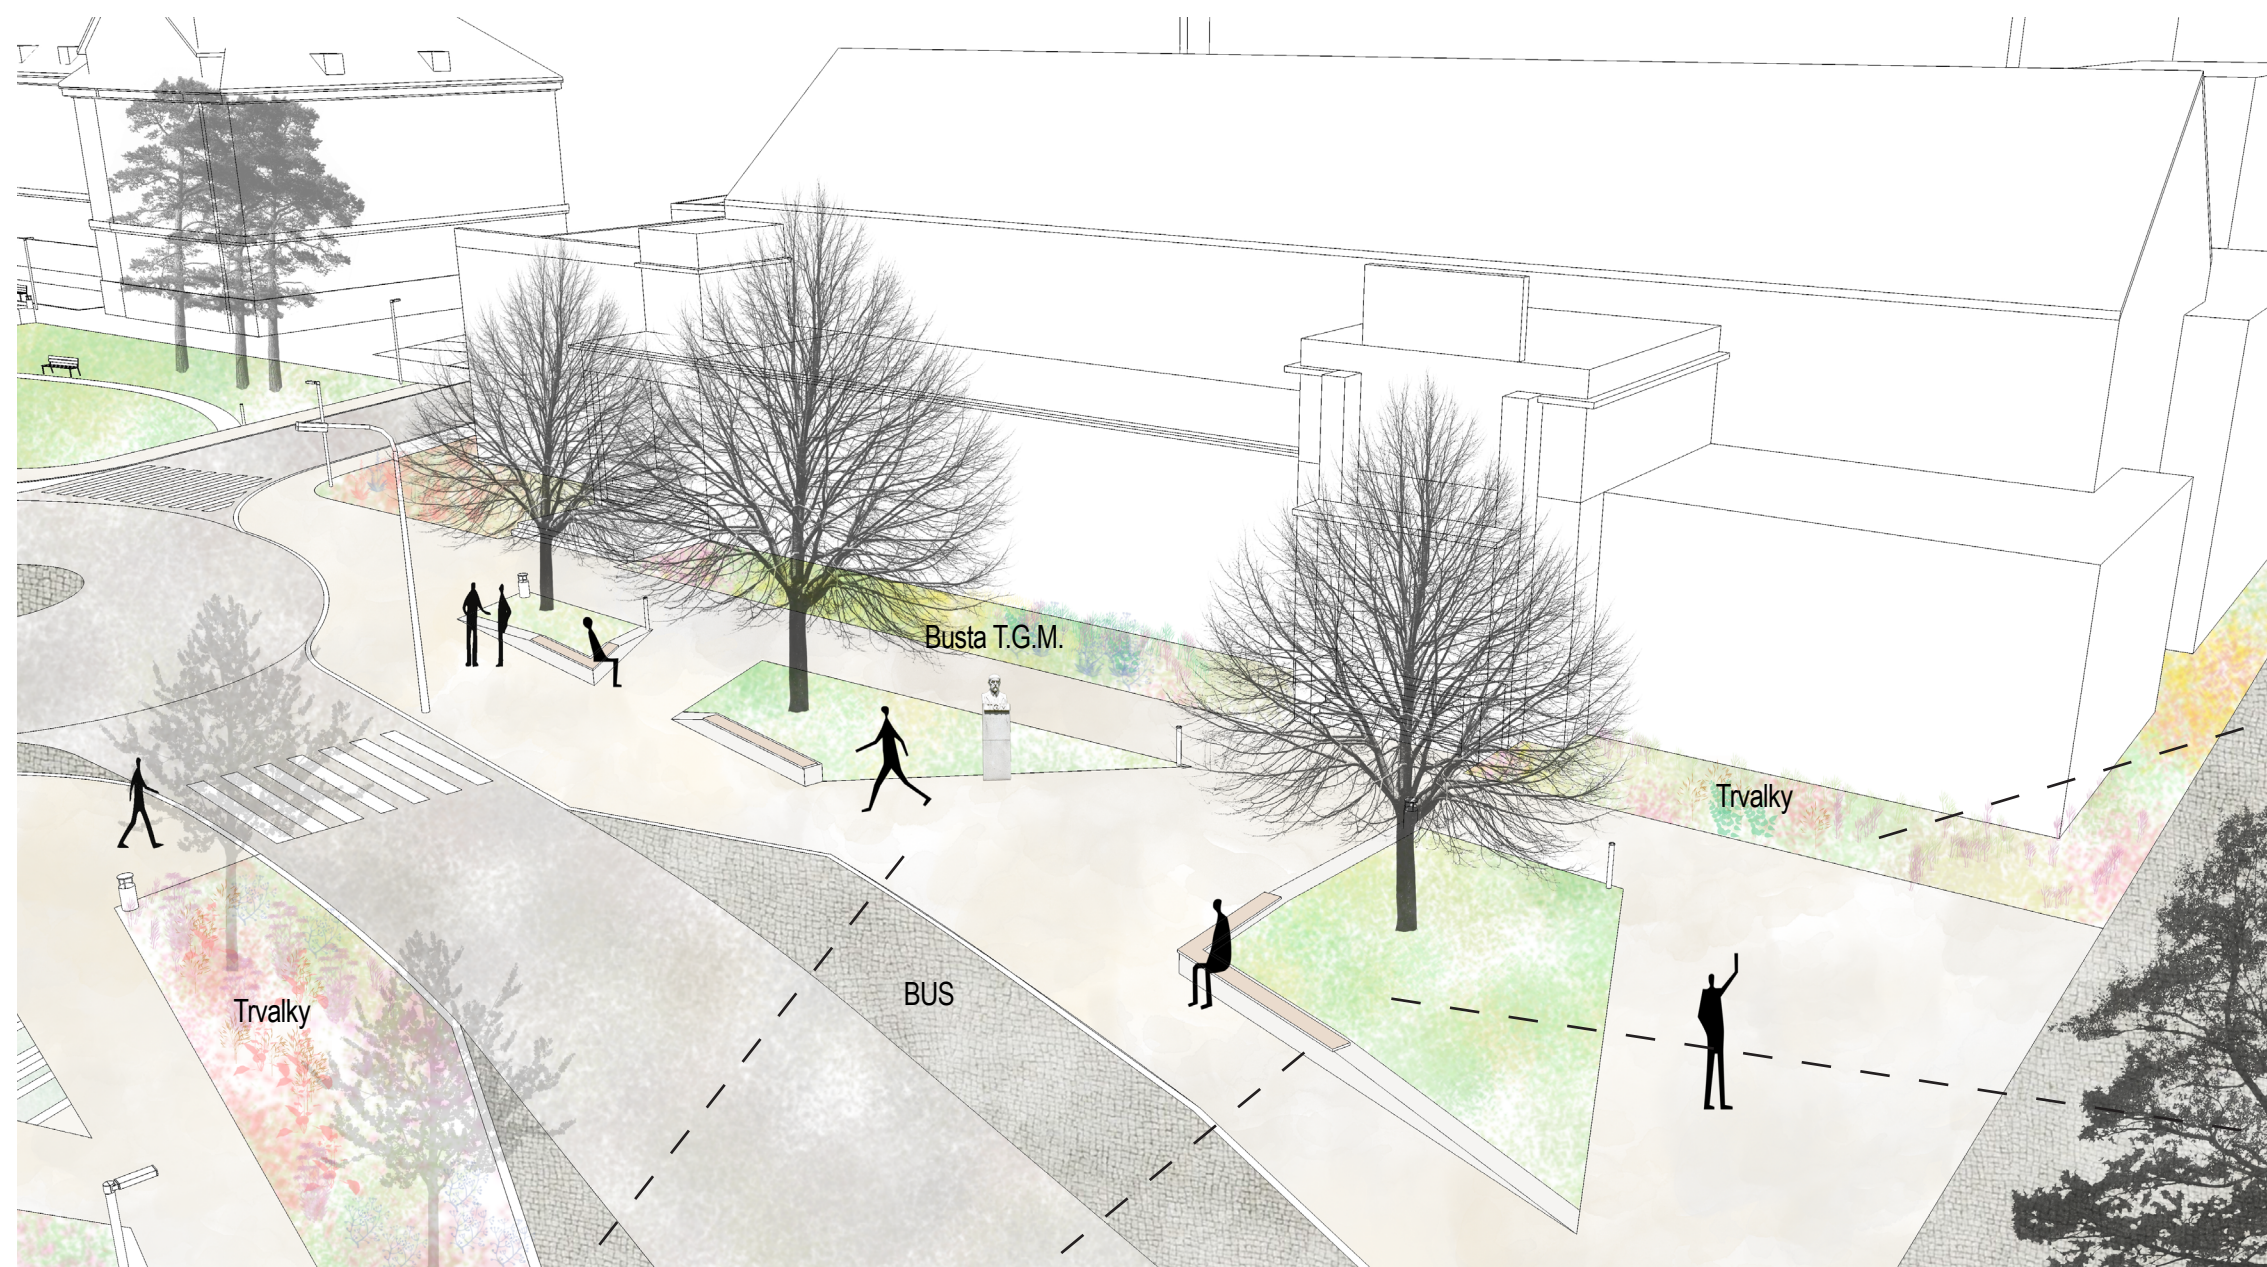
Předprostor sokolovny je řešen nejen jako nástupní plocha, ale také jako místo k pobývání. Zpevněné plochy jsou sjednoceny a uvedeny do jedné výškové úrovně. Travnatá plocha je rozdělena do třech lichoběžníkových částí se zachovanými vzrostlými lipami. Modelované travnaté plochy jsou doplněny o nízké zídky k přisednutí. Jednotlivé pomníky budou zachovány, pouze dojde k jejich posunu. Navazující okraj Tyršových sadů je doplněn o zasakovací průleh dešťových vod z přilehlé ubytovny. Jsou zde také zredukovány některé skupiny keřů a umístěny kvetoucí keře a bylinné patro. Také nefunkční (ušlapaný) vegetační pás mezi podélnými parkovacími stáními a chodníkem je navržen k přičlenění k chodníku. Stromy budou zachovány.

### III. Předprostor sokolovny

Předprostor v současné době disponuje zbytečnou nevyžívanou průjezdnou komunikací s roztržitými zelenými plochami.

Lípy srdčité by měly zůstat zachovány. Bříza na okraji plochy je starší než lípy a její budoucí perspektiva je nejistá. Současné použití živých plotů před sokolovnou není šťastnou volbou. Funkcionalistická stavba sokolovny si zaslouží vhodný koncepční přístup svého předprostoru.

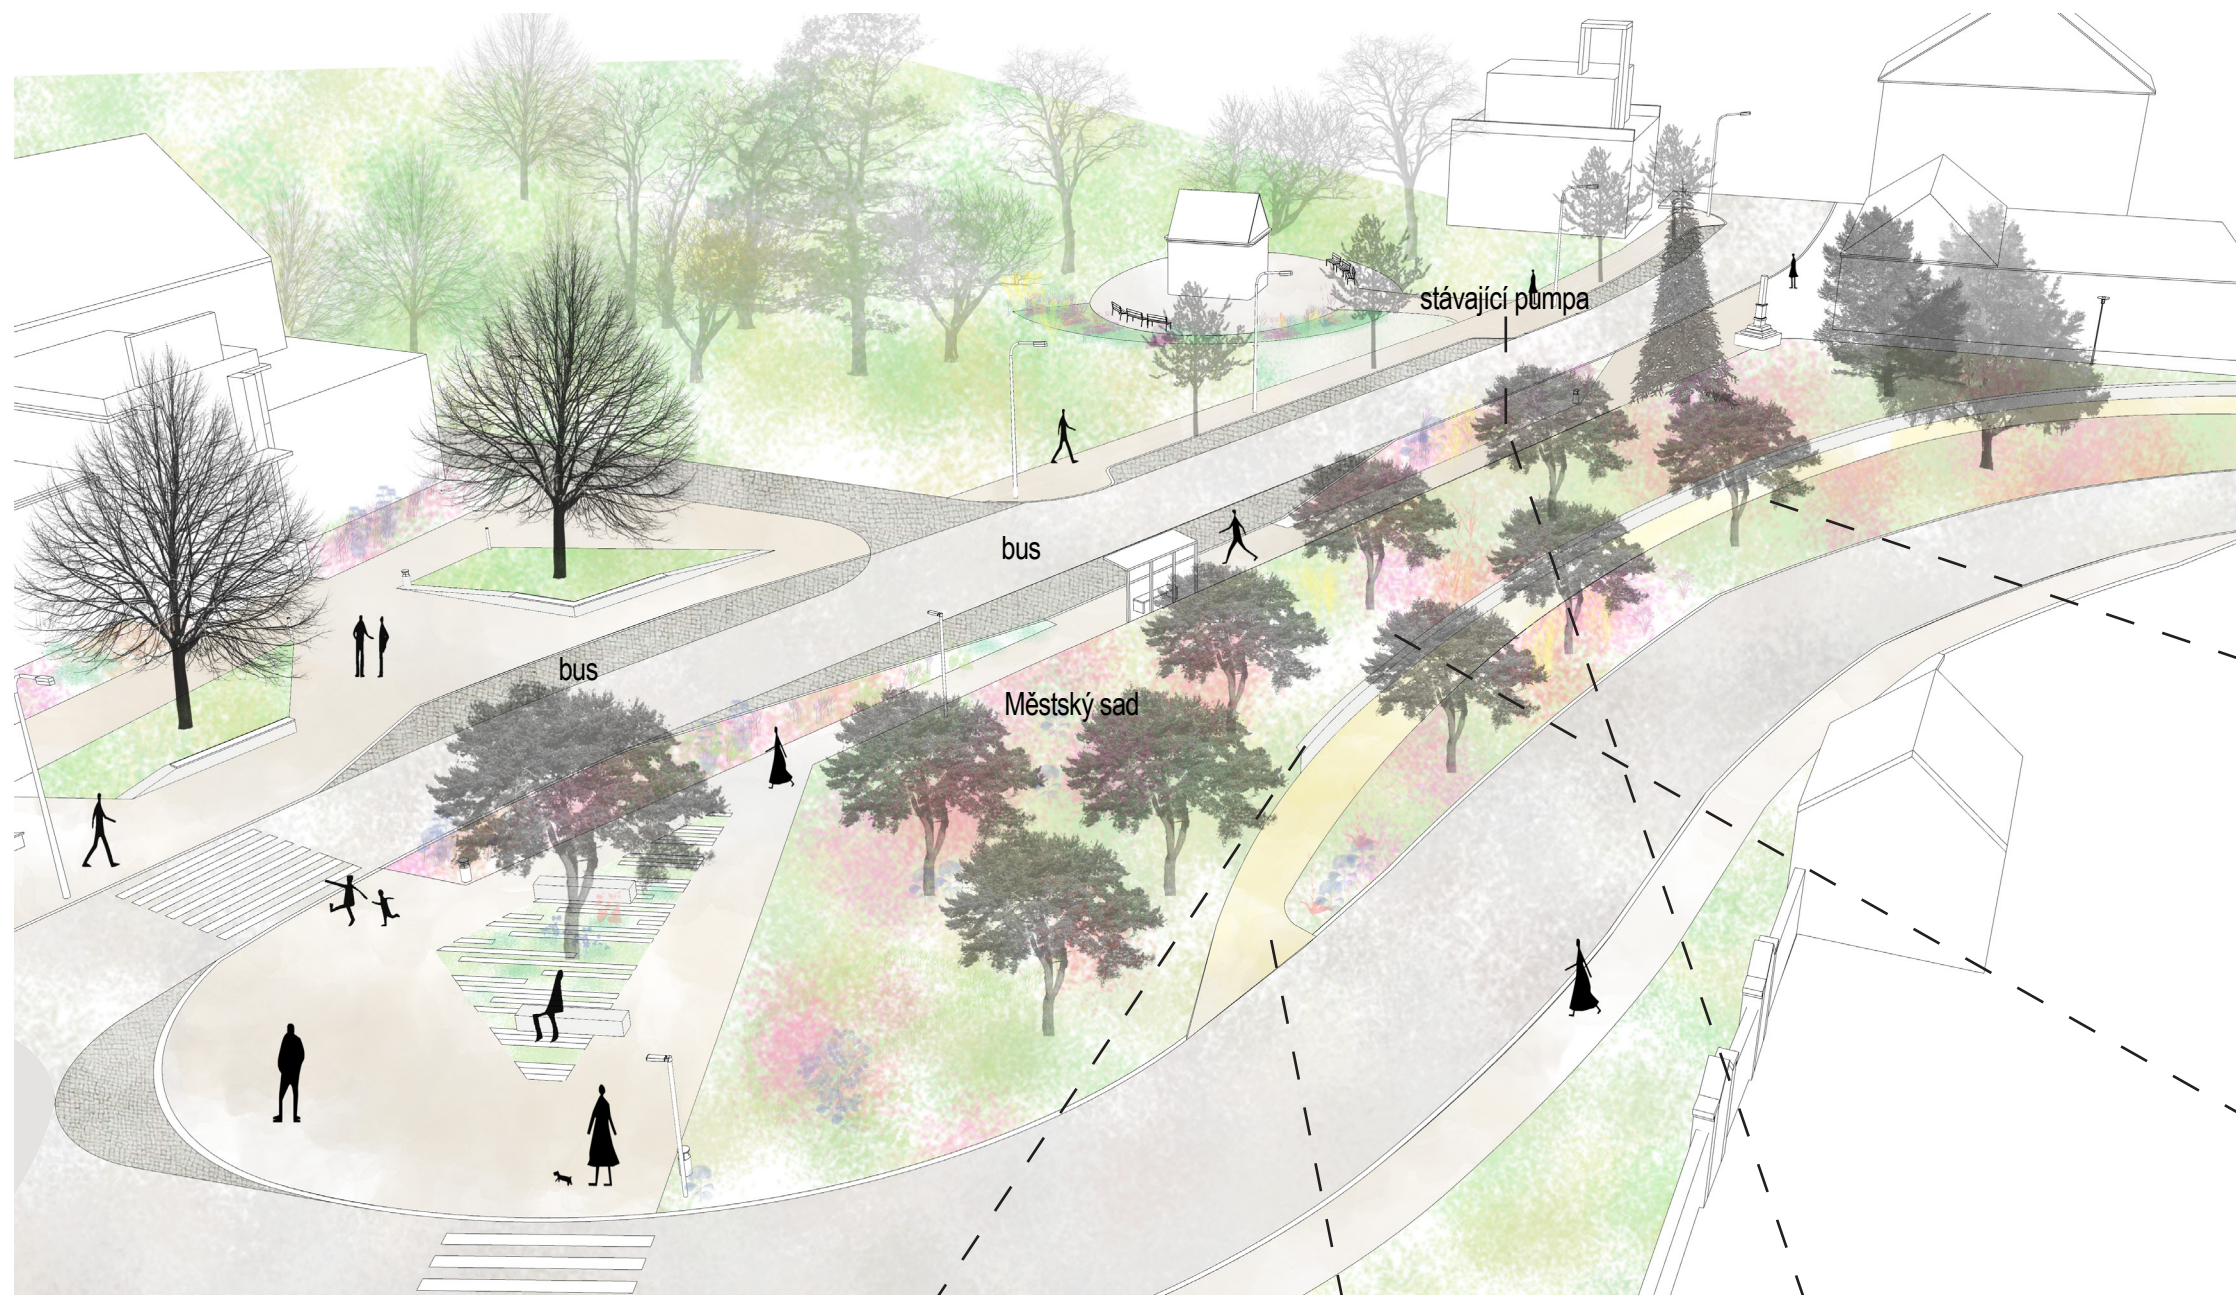
Svažitá plocha vymezená komunikacemi ulic Sv. Čecha a U žlebu je specifickým prostorem ve městě. Navrhujeme prostor vyčistit od náletových dřevin, nahodilých keřových skupin a porost transformovat na městský sad s květnatou loukou. Středem území prochází nezpevněná komunikace, která slouží pro automobilovou obsluhu přilehlých domů. Návrh počítá s jejím zachováním a úpravou povrchu na MZK. V případě potřeby jejího rozšíření navrhujeme vybudovat kamennou opěrnou zeď (nikoliv betonovou). V severní, rovinaté, části této lokality se nachází autobusová zastávka, chodník, vodní pumpa a na nároží u domu č.p. 254 je umístěna socha sv. Jana Nepomuckého. Vodní pumpa je v současné době nefunkční. Doporučujeme její obnovu a doplnění o drobnou zpevněnou plochu a vsak.

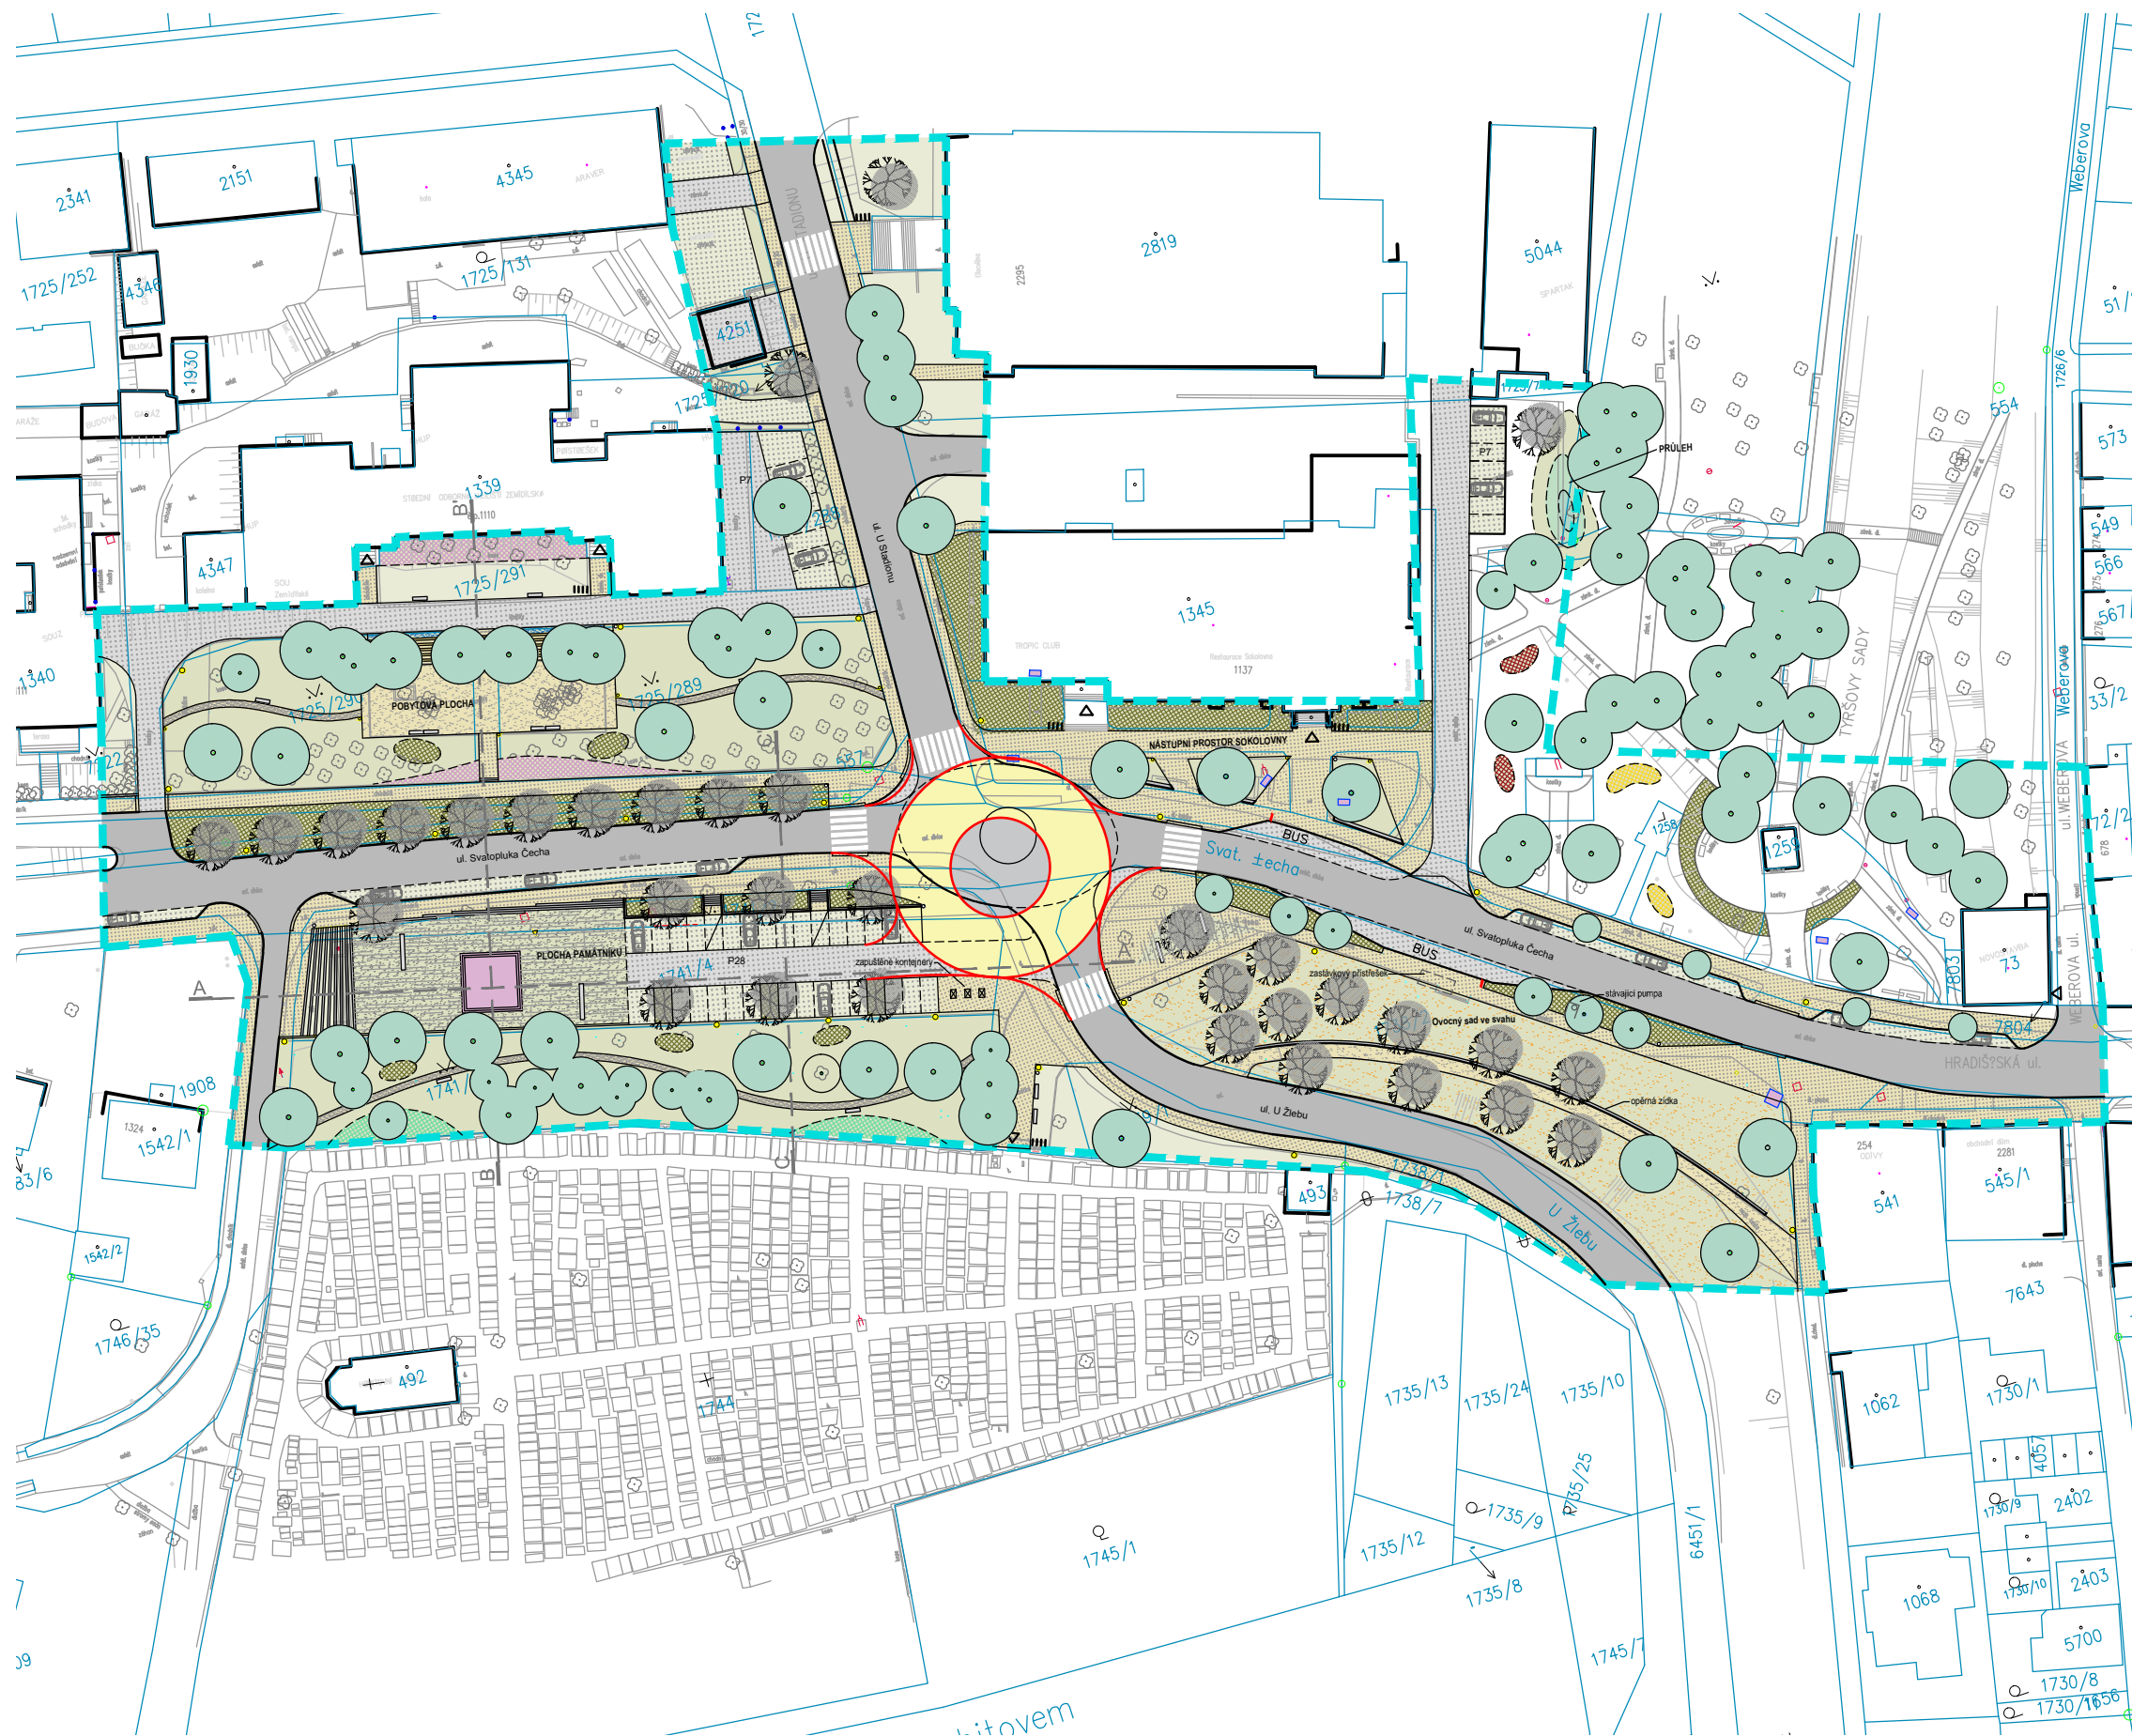
## Kruhový objezd

Řešení okružní křižovatky typickým kruhovým půdorysem pro danou lokalitu s ohledem na prostorové uspořádání navazujících ploch a sklon terénu nedoporučujeme. Toto řešení povede k masivnímu záboru ploch a zásahu zejména do plochy předprostoru hřbitova a stávajícího parkoviště. Zároveň bude nutné stavebně řešit výškovou návaznost ploch.

Toto řešení zredukuje podobu území téměř pouze na dopravní prostor a prohloubí urbanistické problému dané lokality.
